## **PERÍCIA DE INCÊNDIO VEICULAR POR ANÁLISE FÍSICO-QUÍMICA DE FUGA TÉRMICA (“THERMAL RUNAWAY”) DECORRENTE DE FALHA EM BATERIA AUTOMOTIVA CHUMBO-ÁCIDO**

## **VEHICLE FIRE INVESTIGATION BY PHYSICOCHEMICAL ANALYSIS OF THERMAL RUNAWAY RESULTING FROM A FAILURE IN A LEAD- ACID AUTOMOTIVE BATTERY**

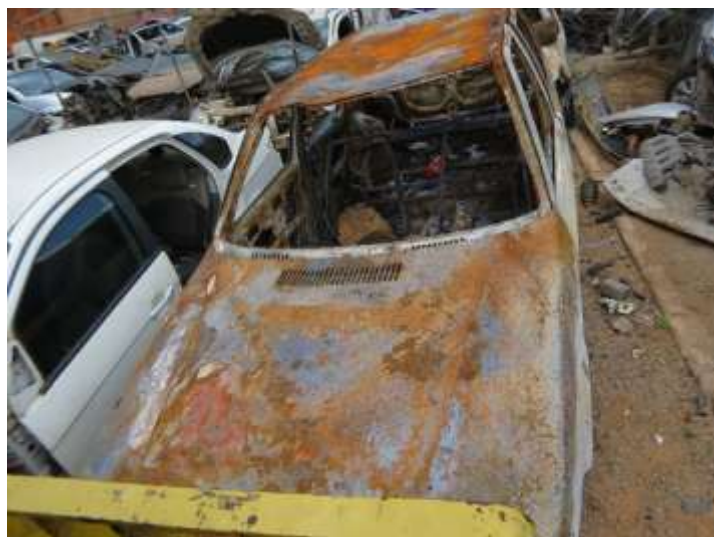
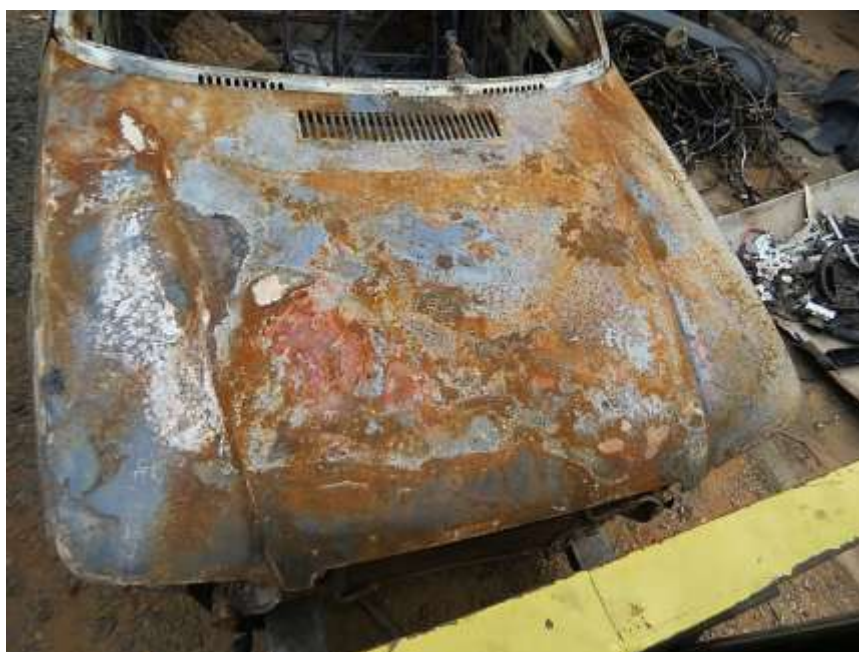
**Figuras 05 e 06** – Mostram panorâmica do capô com danos por queima e laminação seca, não sendo constatada a utilização de material acelerante derivado de hidrocarboneto.

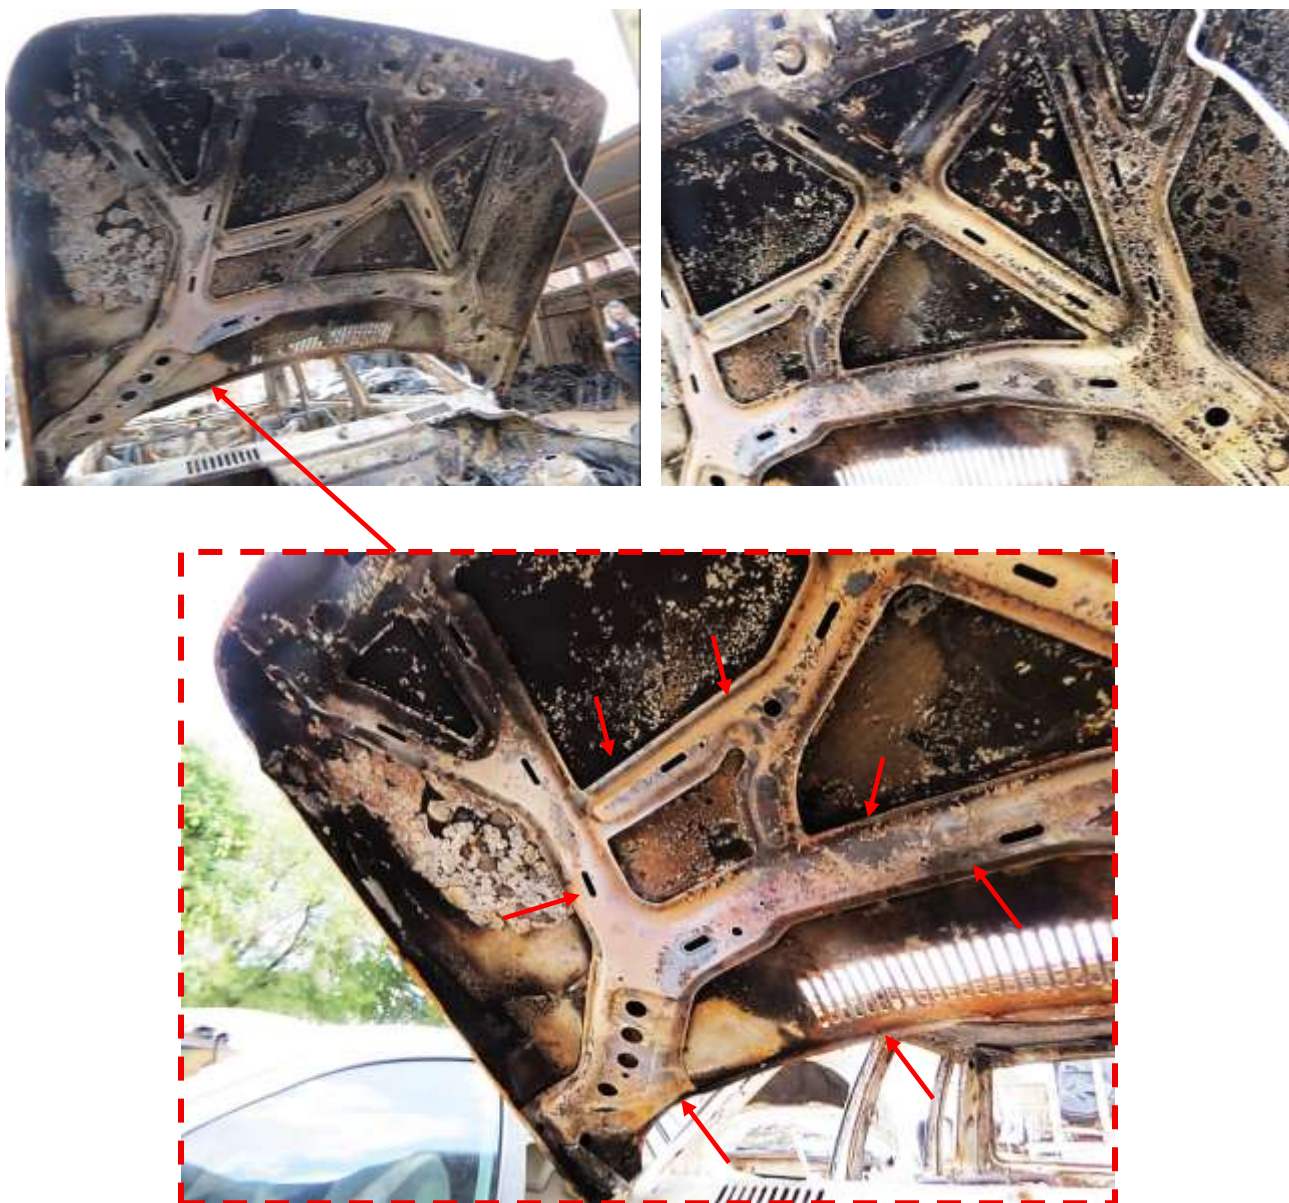
**Figuras 07 e 08 – Setas vermelhas** mostram compartimento do motor (capô), evidenciando danos térmicos generalizados resultantes da ação de chamas, com maior intensidade concentrada no lado direito. Observam-se alteração na coloração superficial e na têmpera do aço, indicativas de exposição a elevadas temperaturas e consequente modificação estrutural do material.

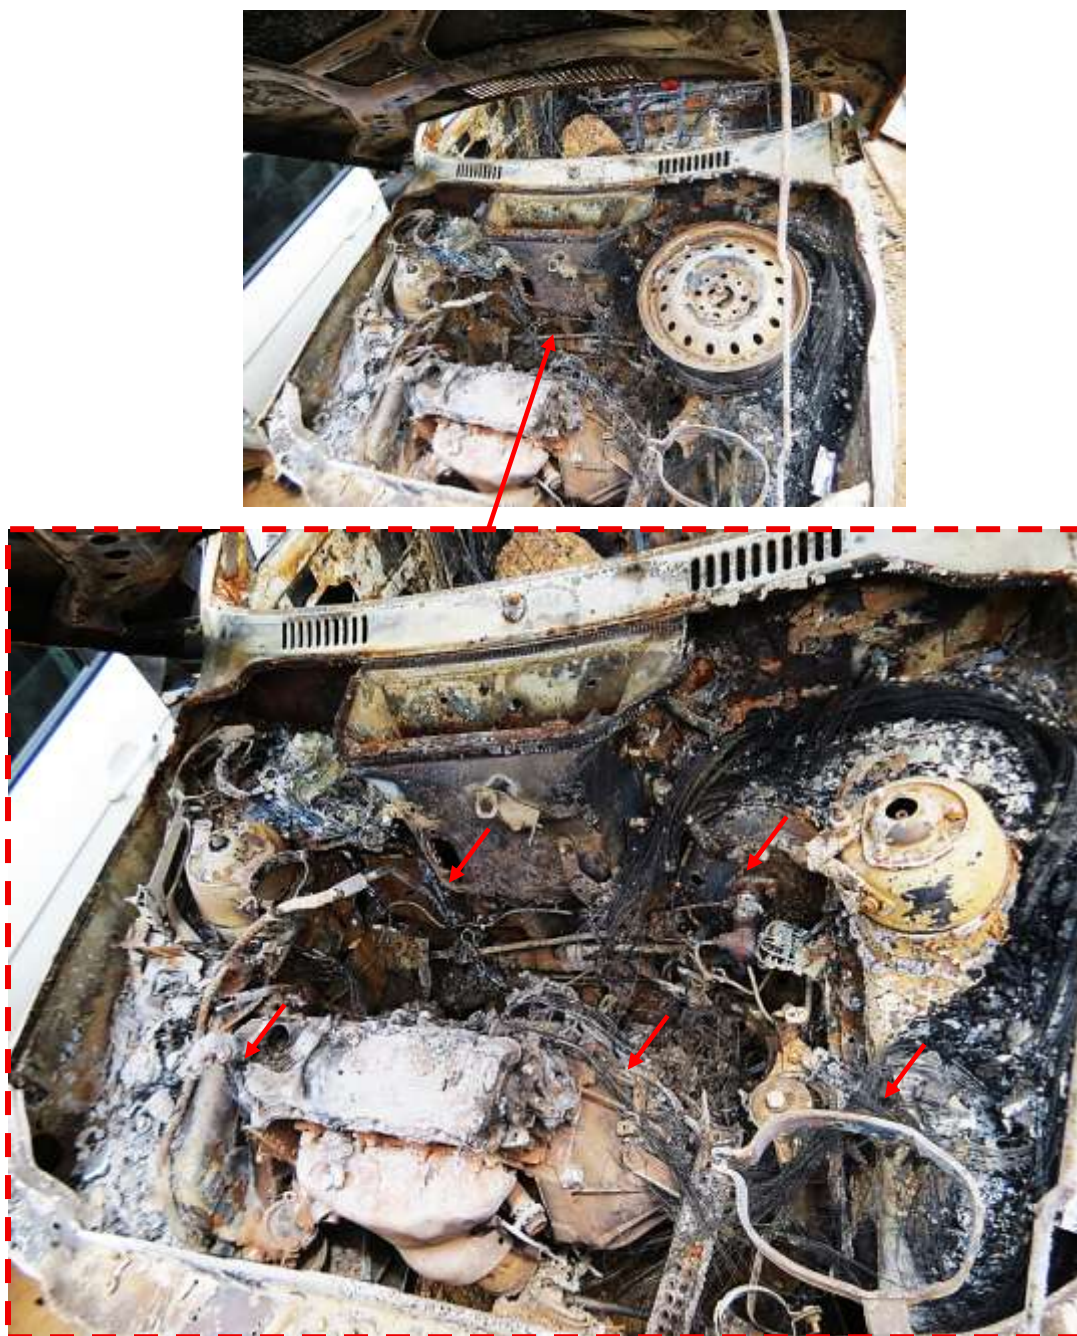
**Figura 09 – Setas vermelhas** mostram parte interna do habitáculo do motor, com danos por queima, sem evidências técnicas de utilização de material acelerante ou espargimentos.

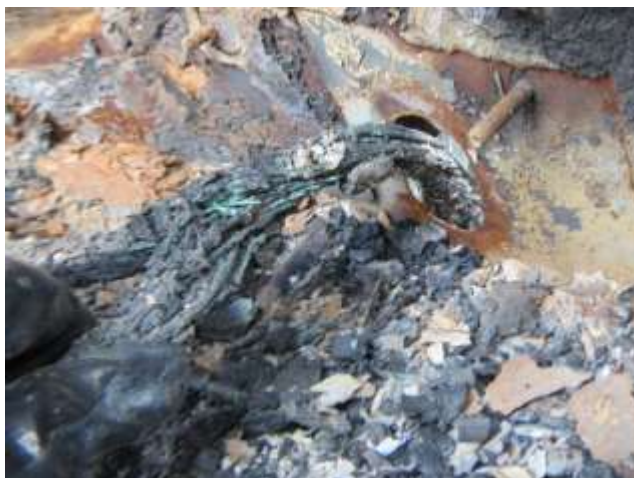
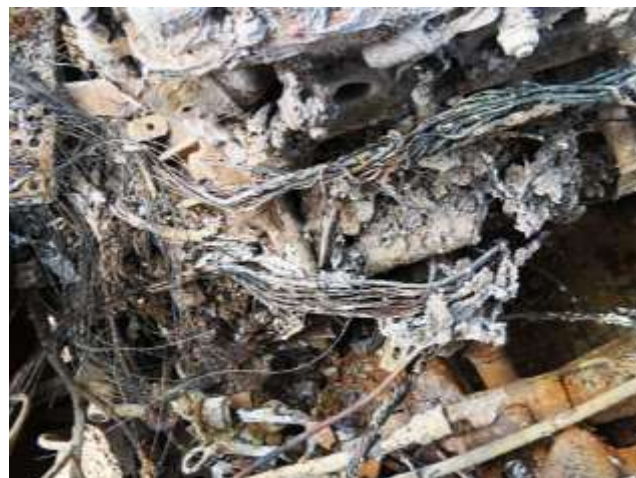
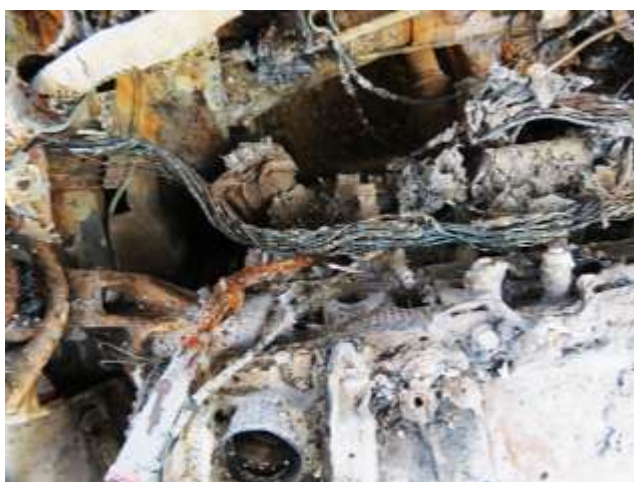
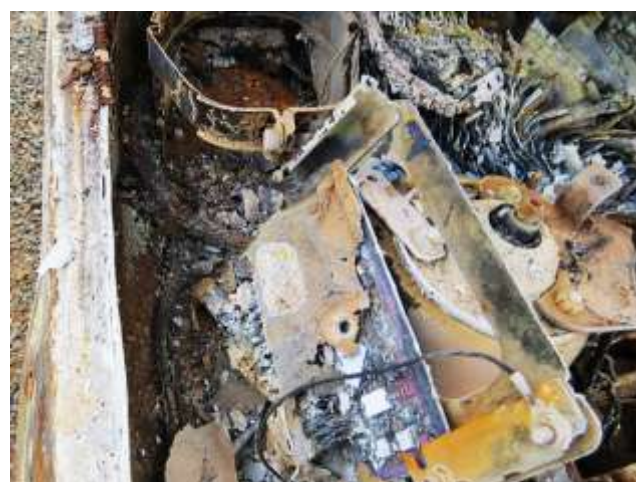
**Figuras 10 a 13 – Setas vermelhas** mostram fiações adversas do habitáculo do motor com danos por queima, sem anormalidades técnicas por curto-circuito ou fusão.

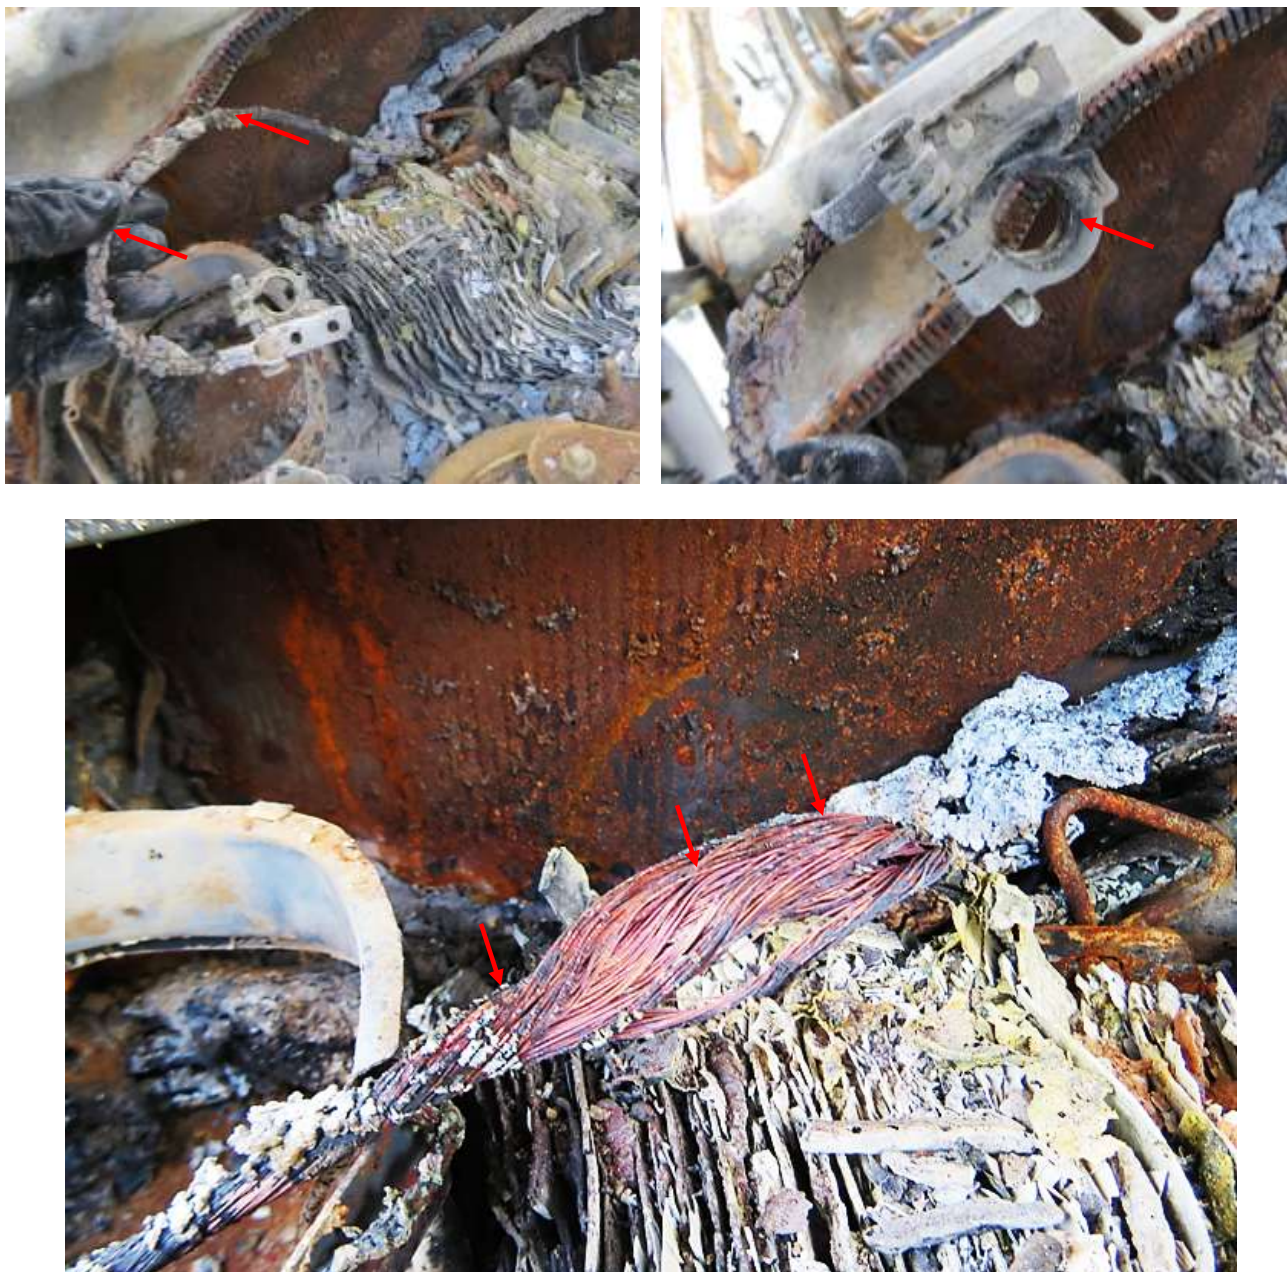
**Figuras 14 a 16 – Setas vermelhas** mostram fiação calibrosa negativa da bateria com danos por queima, apresentando enrijecimento decorrente de sobrecarga interna, promovendo a modificação da coloração da estrutura.

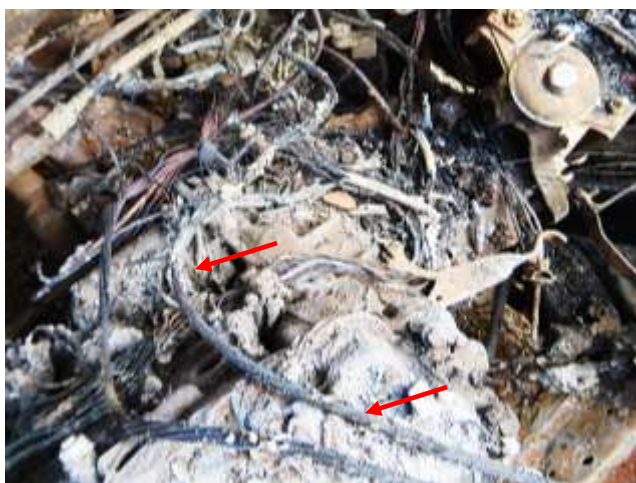
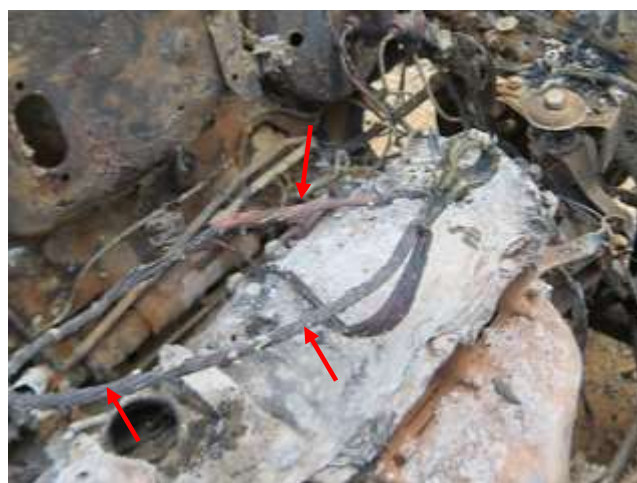
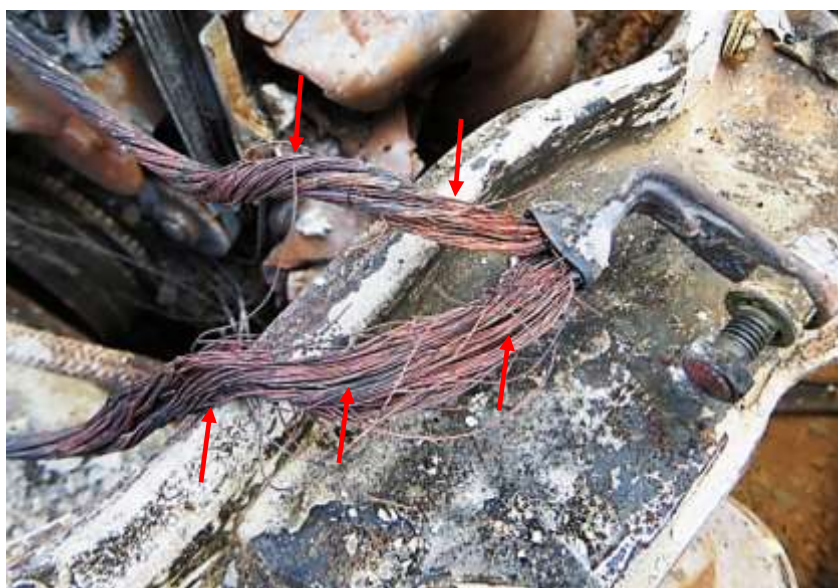
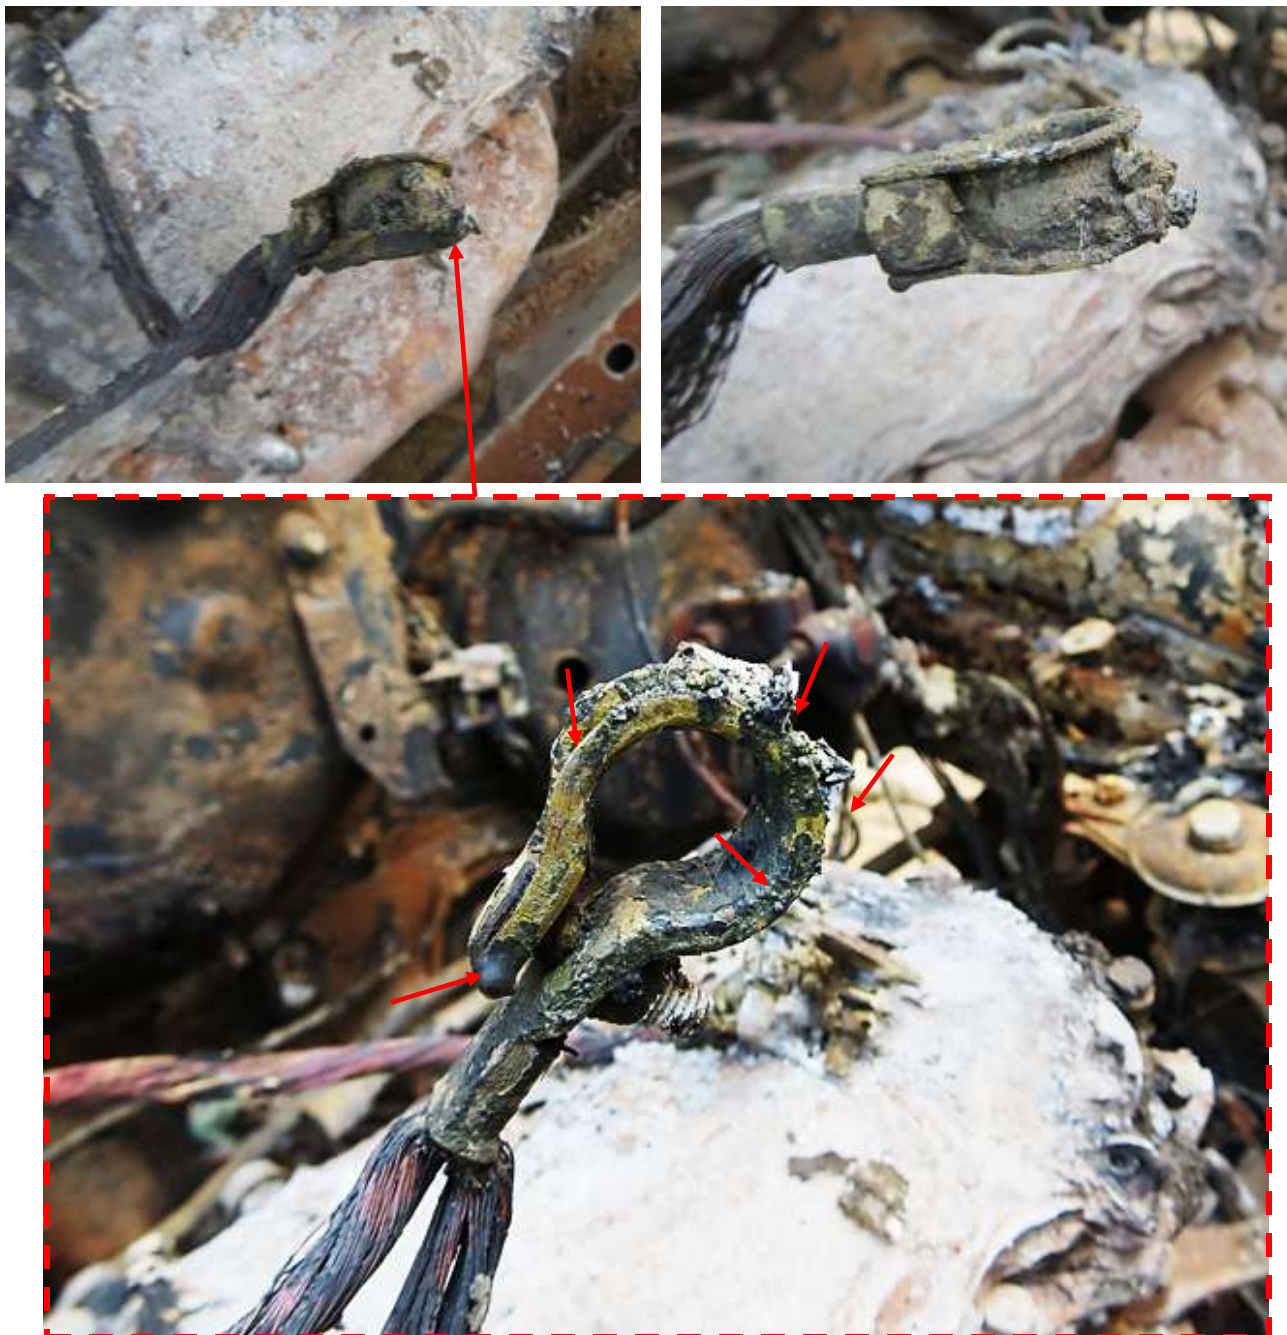
**Imagens 17 a 21 – Setas vermelhas** mostram soquete terminal do cabo positivo, apresentando fusão metálica parcial com o polo da bateria, formação de pérolas metálicas (perolamento) e fiação com coloração avermelhada e enrijecida.

Essas características são compatíveis com exposição térmica intensa e efeitos termoeletrônicos provenientes de curto-circuito.

A oxidação e os resíduos esbranquiçados sobre a área metálica comprovam, reação com eletrólitos e sais residuais, possivelmente oriundos da bateria automotiva, sugerindo vazamento eletrolítico prévio que pode ter contribuído para a redução da resistência de isolamento e consequente falha dielétrica.

O conjunto de evidências (fusão, perolamento, coloração e degradação do isolamento) aponta para curto-circuito de origem interna no condutor positivo, gerando arco elétrico localizado, com subsequente ignição de materiais combustíveis adjacentes. Esse tipo de evento é comum em sistemas automotivos quando há conexões frouxas, sulfatação ou falhas de isolamento na base do terminal positivo.

O terminal positivo e sua fiação associada sofreram danos térmicos e elétricos de alta intensidade, característicos de curto-circuito de origem no próprio sistema elétrico / bateria. As evidências de fusão metálica e perolamento confirmam a ação exotérmica do arco elétrico, capaz de elevar a temperatura local acima de 1000 °C, provocando a

deterioração total do condutor e podendo atuar como ponto primário de ignição do incêndio veicular.

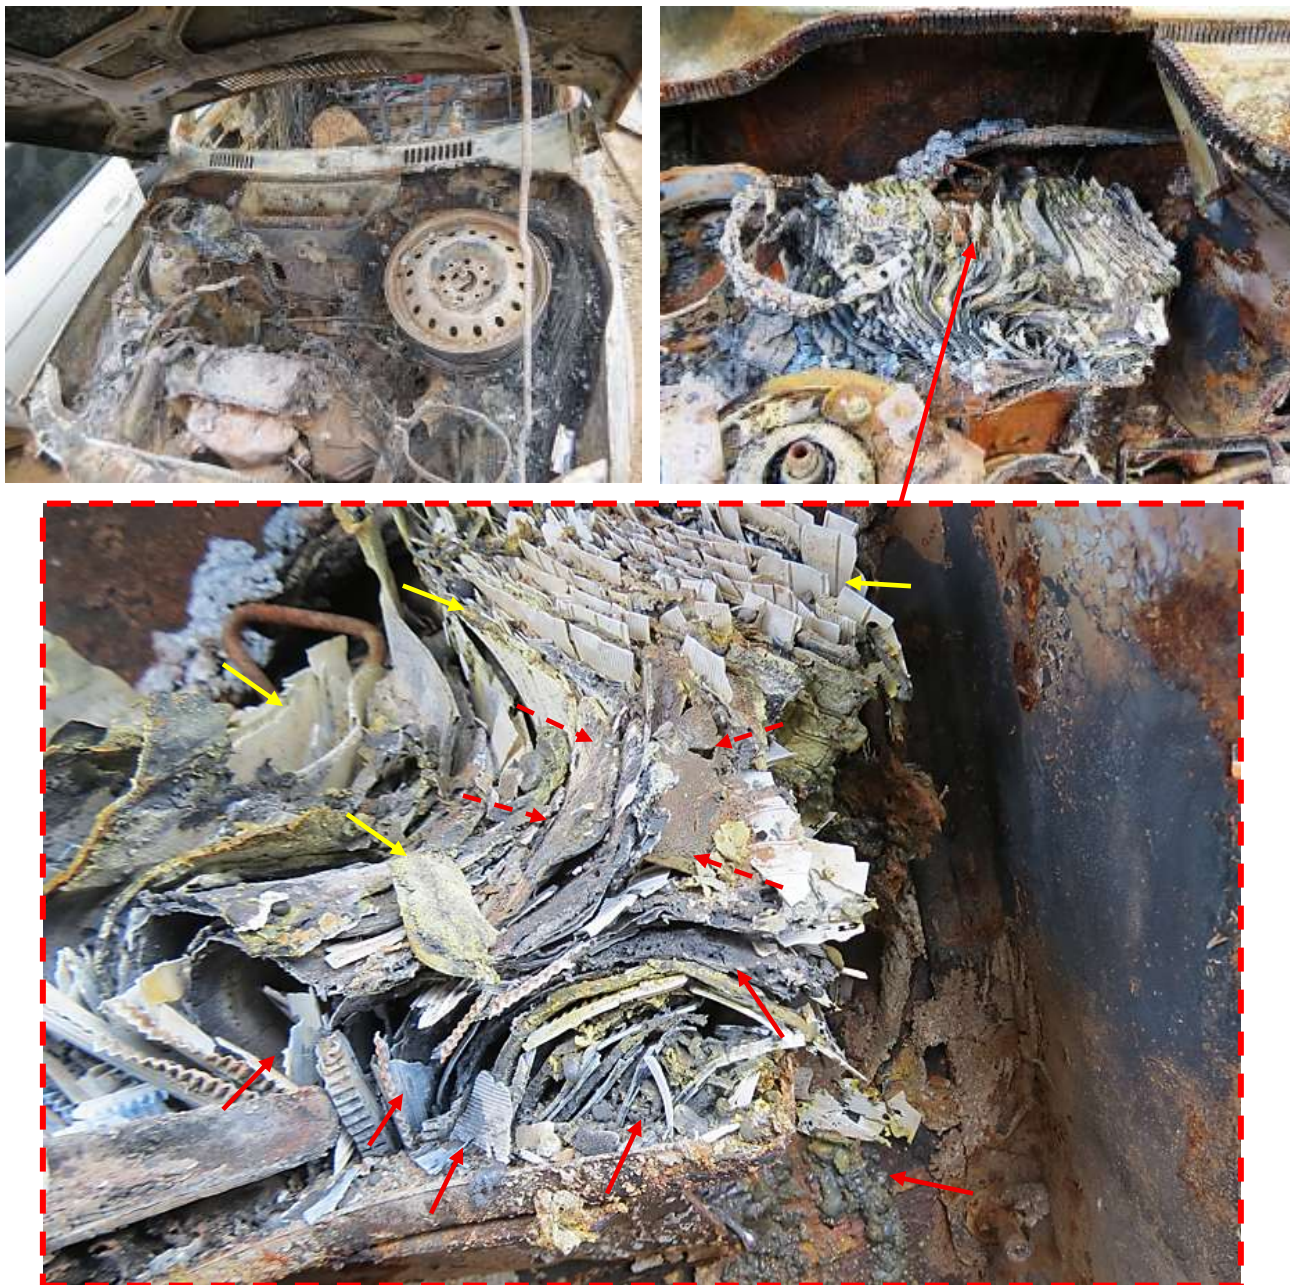
**Figuras 22 e 23 – Setas amarelas** mostram vestígios de danos nas placas positivas, evidenciando fusão completa e fragmentação dos materiais, além de contaminação por óxido de chumbo (PbO), caracterizado pela tonalidade amarelada.

**Setas vermelhas tracejadas** mostram placas de dióxido de chumbo ( $\text{PbO}_2$ ), com coloração marrom, enquanto as **setas vermelhas** apontam para as placas negativas, constituídas de chumbo metálico ( $\text{Pb}$ ). Essas condições resultaram em curto-circuito interno da bateria.

Os dados físicos mostram avarias permanentes na bateria, com deterioração das partes internas causada por corrente excessiva e corrosão, ligadas a um curto interno e ao depósito de compostos de sulfatação.

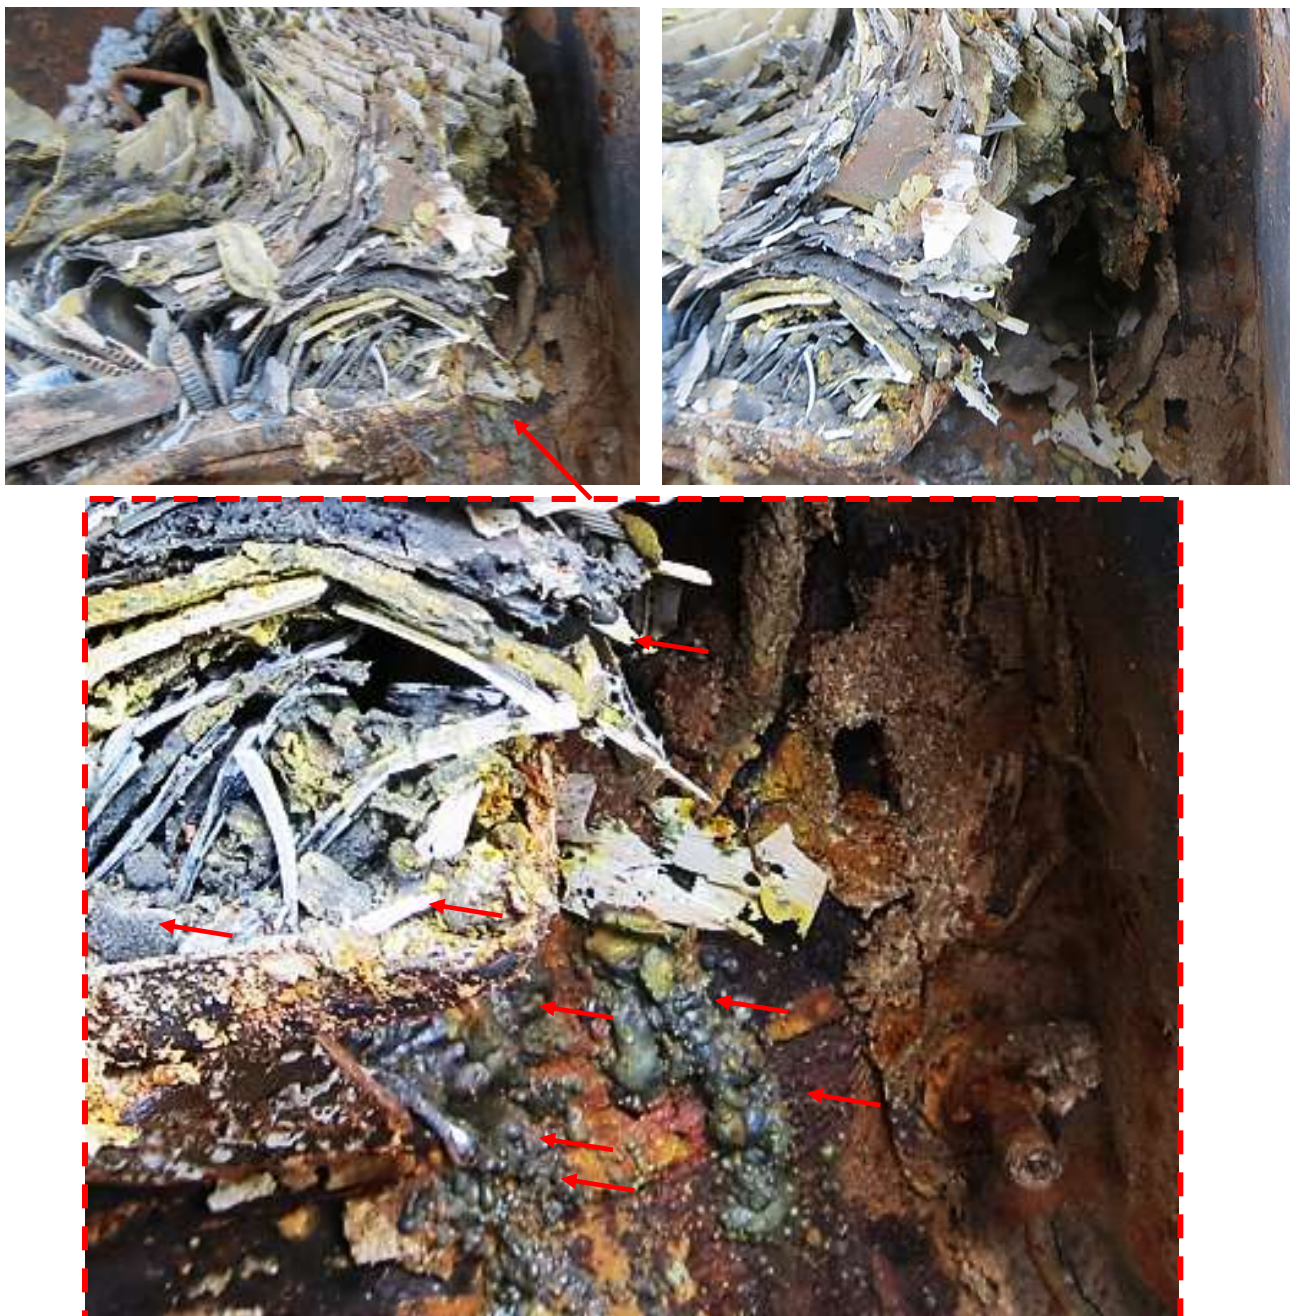
**Figuras 24 e 25 – Setas vermelhas** mostram vestígios nas placas de chumbo, vasos e células dos polos positivo e negativo, apresentando danos por derretimento completo, gerando de nucleação nas placas de chumbo e conectores, decorrentes de curto-circuito interno, bem como material esbranquiçado na superfície, oriundo da sulfatação das células e do material eletrolítico.

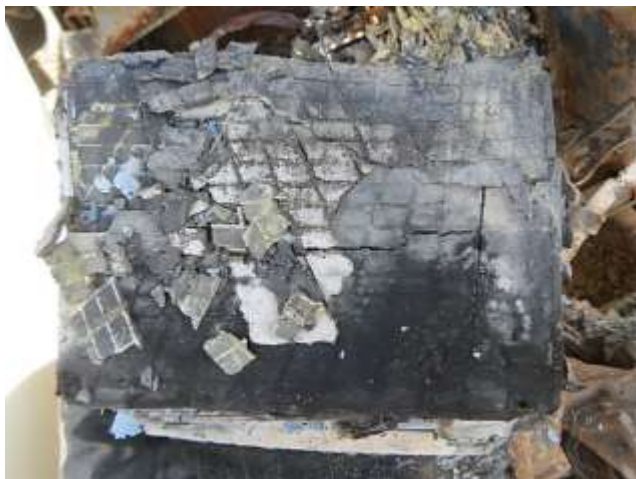
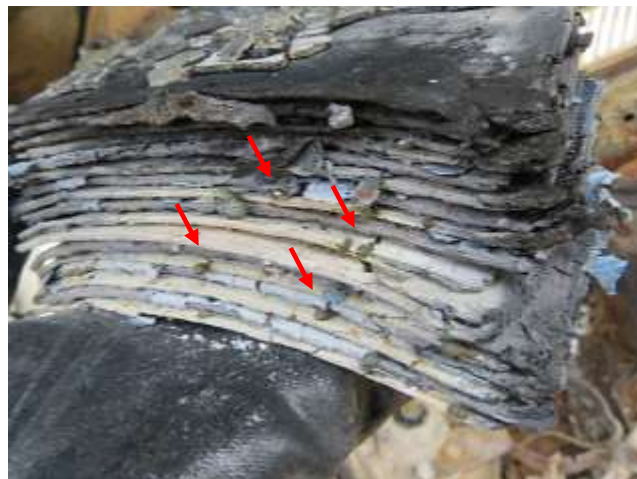
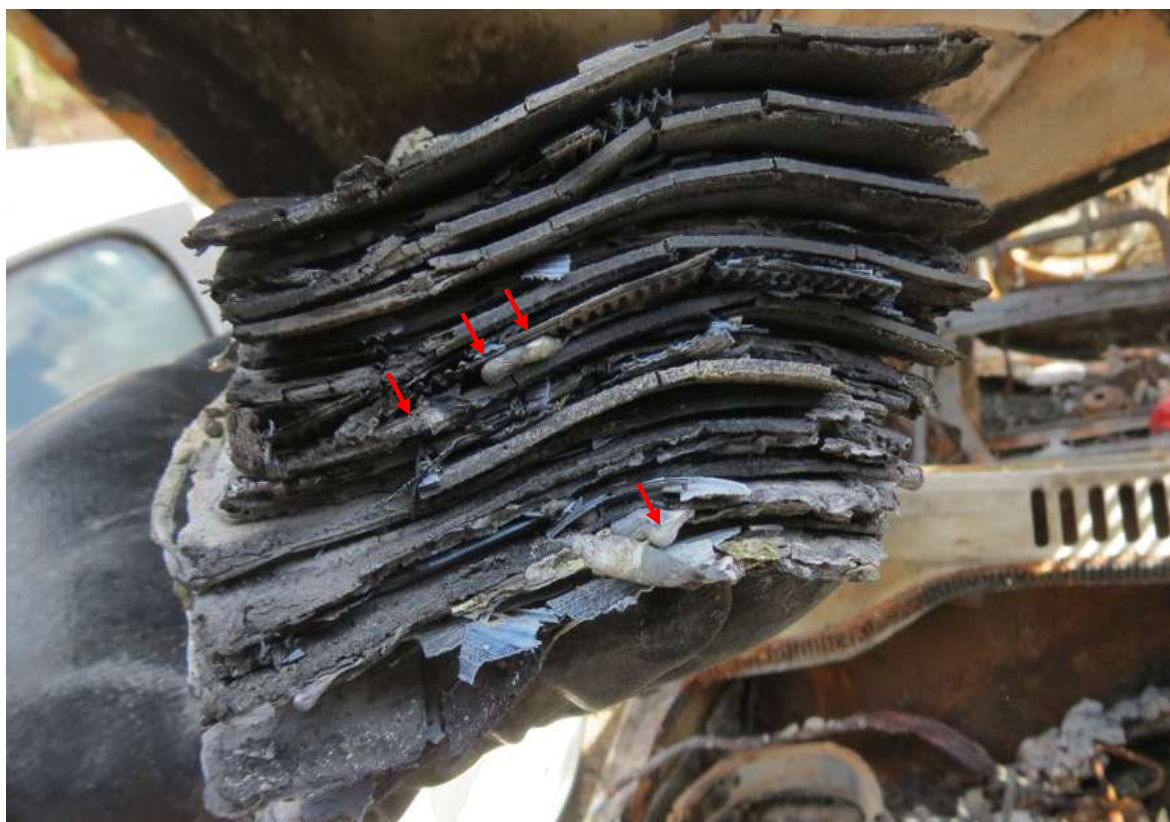
**Imagens 26 a 28 – Setas vermelhas** mostram placas positivas, apresentando danos por queima, contaminação e formação de pérolas de fusão.

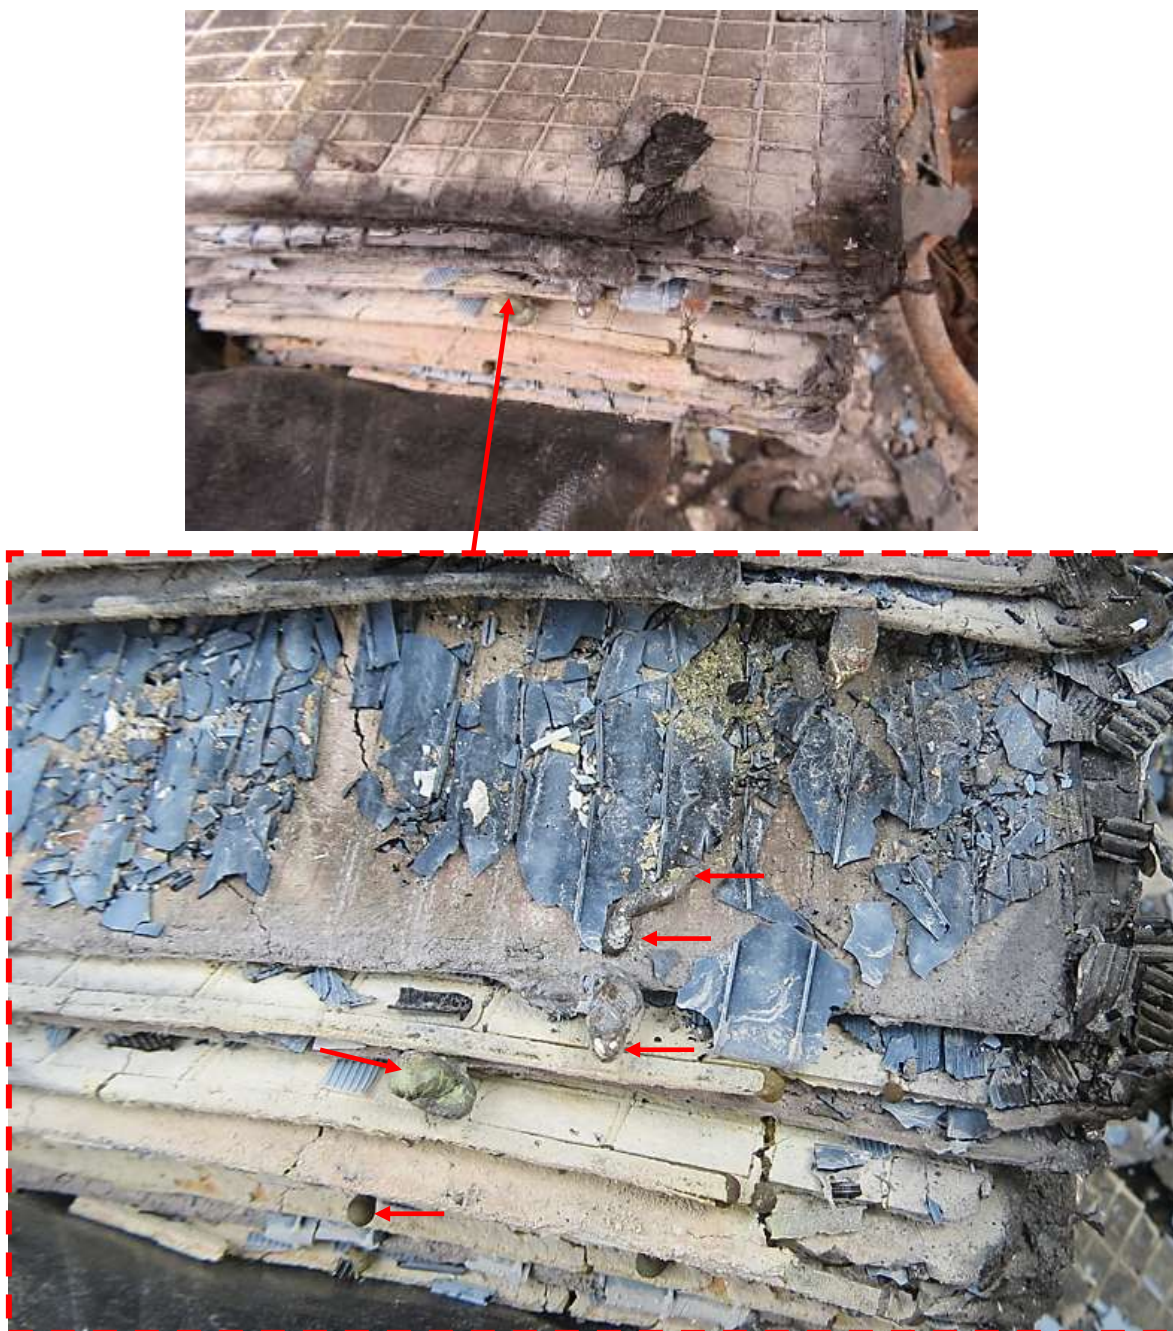
**Imagem 29** – **Setas vermelhas** mostram placas positivas da bateria, apresentando danos severos por queima e contaminação, resultantes de reação química indesejada e falha eletroquímica interna. Observa-se derretimento total da placa

negativa, sendo possível identificar apenas fragmentos remanescentes, caracterizados por pérolas de fusão originadas pelo calor intenso do evento ocorrido.

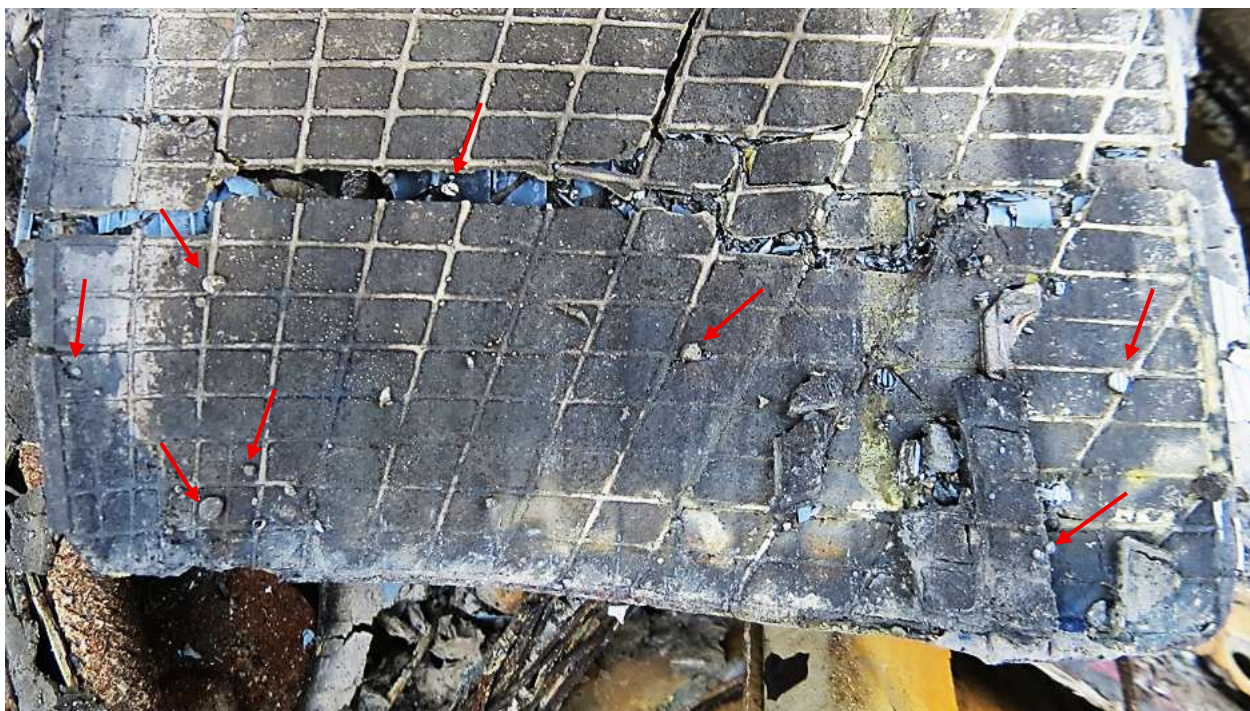
**Figura 30 – Setas vermelhas** mostram placa positiva da bateria, exibindo graves avarias devido a superaquecimento e vestígios de poluição química. Além disso, foi identificada a existência de focos de metalização, resultantes do desprendimento de partes dos polos negativos, o que demonstra a formação de um curto interno na célula eletroquímica.

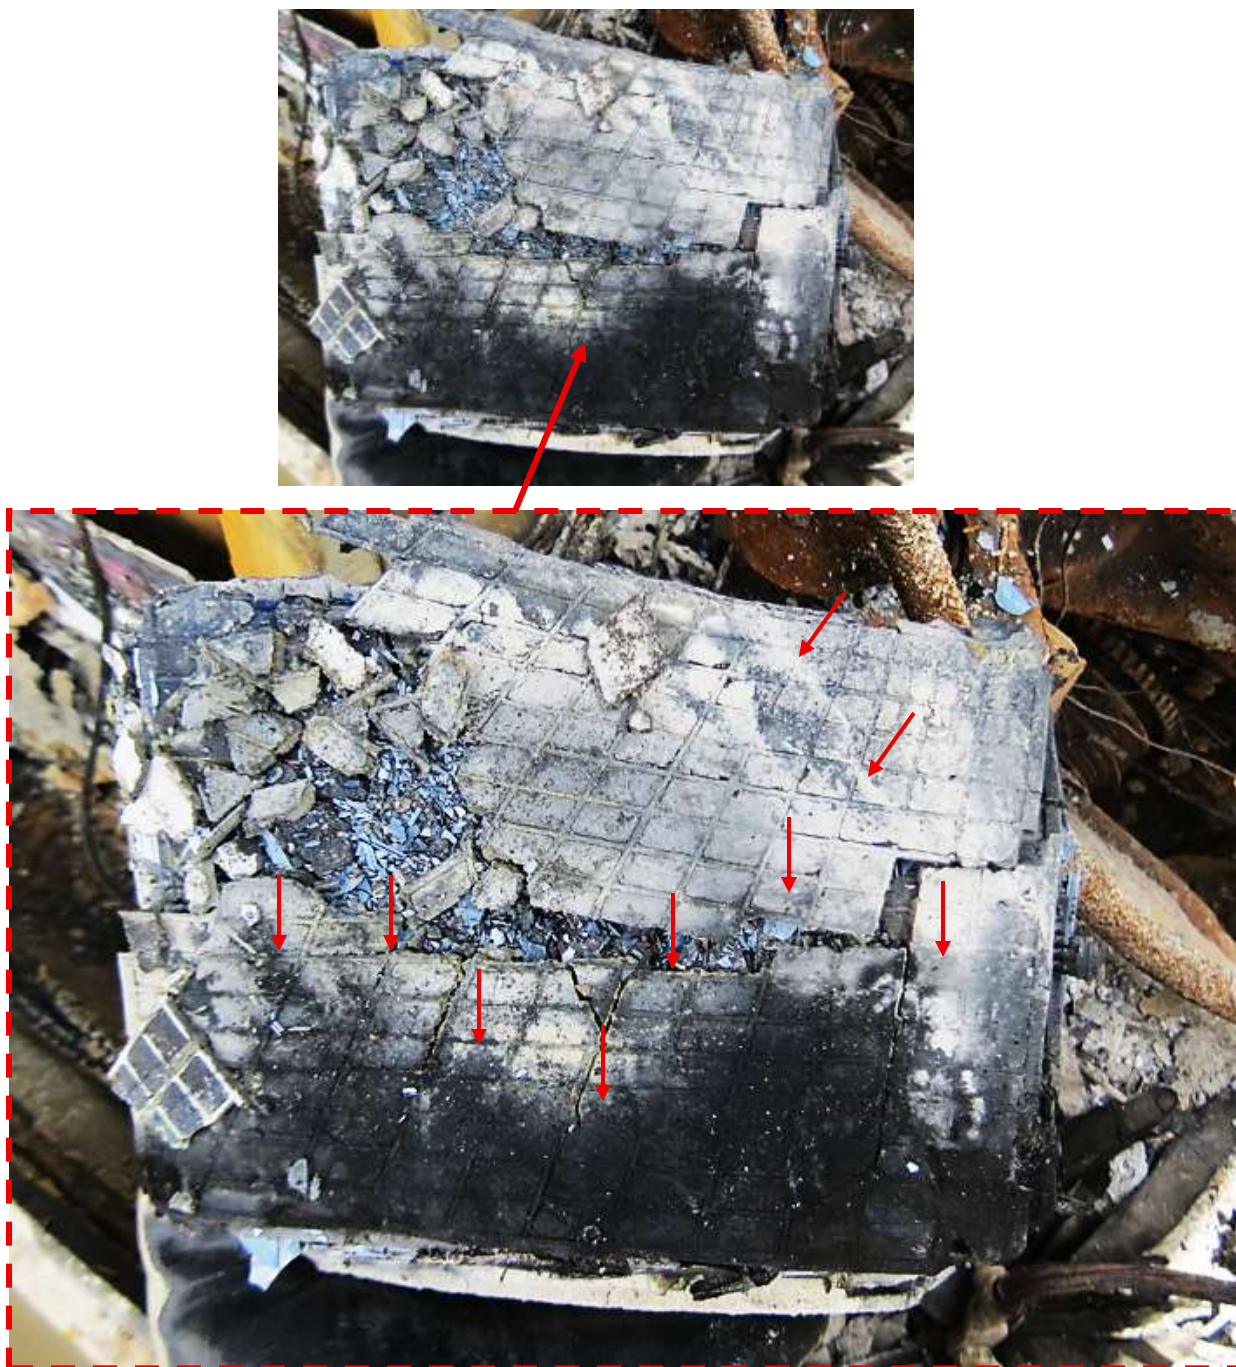
**Figura 31 – Setas vermelhas** mostram placa positiva da bateria com processo de deterioração. A análise macroscópica aponta para a perda de umidade do eletrólito e o surgimento de sulfato de chumbo ( $\text{PbSO}_4$ ) na área ativa. Esses aspectos evidenciam a

degradação eletroquímica provocada por descargas intensas e frequentes ou longos períodos. Tais condições afetam a passagem de íons e diminuem a eficiência da bateria.

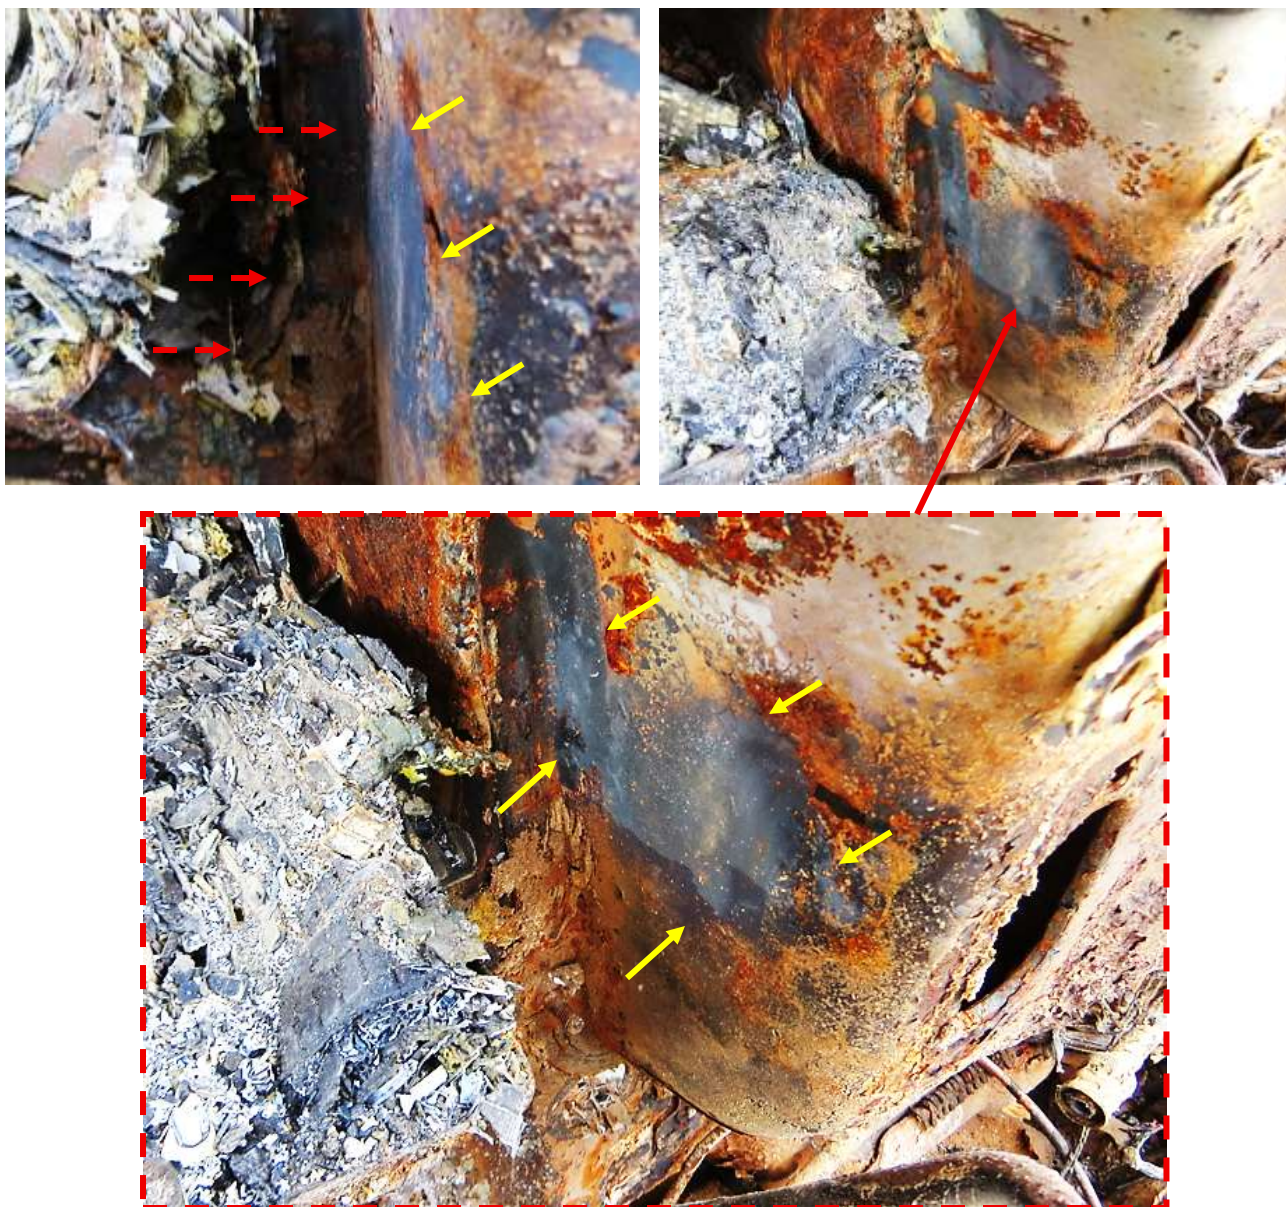
**Figura 32 e 33** – Setas amarelas mostram estrutura metálica do veículo (sistema de ar), com evidências de ferrugem por toda parte e mudanças de cor, azulada notável na chapa metálica. Essa cor comprova que a área foi exposta a altas temperaturas vindas de uma fonte de calor externa próxima (**setas vermelhas tracejadas**).

Essa coloração azulada é um sinal comum de oxidação na superfície causada pelo calor (formando camadas de óxidos de ferro e outros metais), e geralmente aparece quando a temperatura está entre **250–320 °C) = radiação térmica da bateria, não chama direta**. Essa faixa de temperatura é típica de reações que liberam calor em baterias de chumbo-ácido que estão com problemas internos, como um curto-circuito ou uma reação descontrolada do ácido sulfúrico com materiais que conduzem eletricidade.

O padrão de queima e os aspectos de escória vítrea, associados à presença de pérolas de chumbo, indicam temperaturas internas superiores a 600 °C, próximas à área azulada. Em conjunto com a presença de sujidade e danos estruturais, esses elementos confirmam a ocorrência de calor mais intenso com origem no compartimento da bateria. O calor propagou-se para a chapa metálica, provocando oxidação azul-acinzentada e, posteriormente, a fusão parcial da camada superficial.
