## **PERÍCIA DE INCÊNDIO VEICULAR POR ANÁLISE FÍSICO-QUÍMICA DE FUGA TÉRMICA (“THERMAL RUNAWAY”) DECORRENTE DE FALHA EM BATERIA AUTOMOTIVA CHUMBO-ÁCIDO**

## **VEHICLE FIRE INVESTIGATION BY PHYSICOCHEMICAL ANALYSIS OF THERMAL RUNAWAY RESULTING FROM A FAILURE IN A LEAD- ACID AUTOMOTIVE BATTERY**

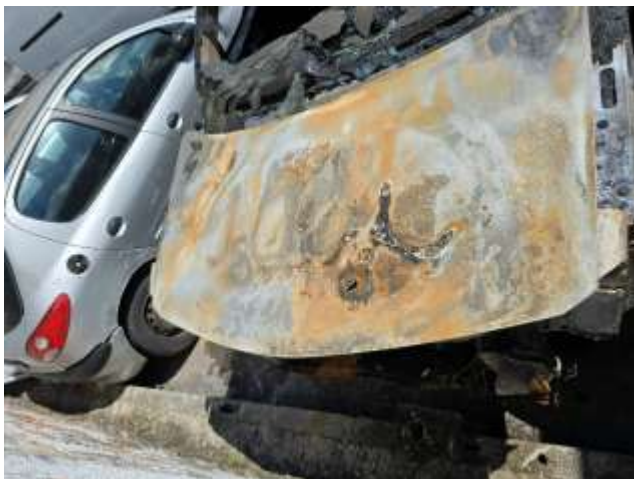
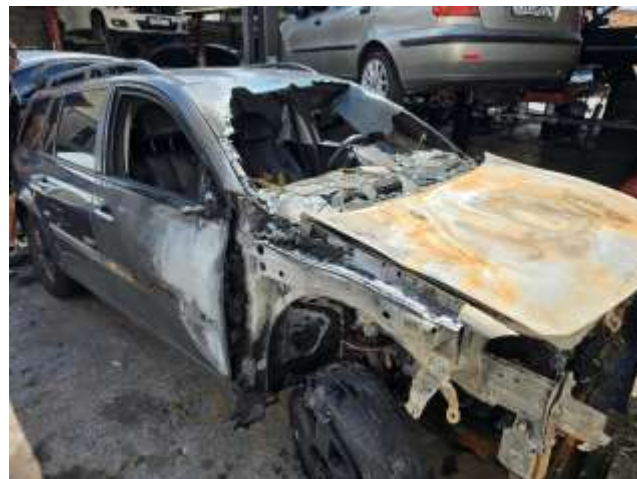
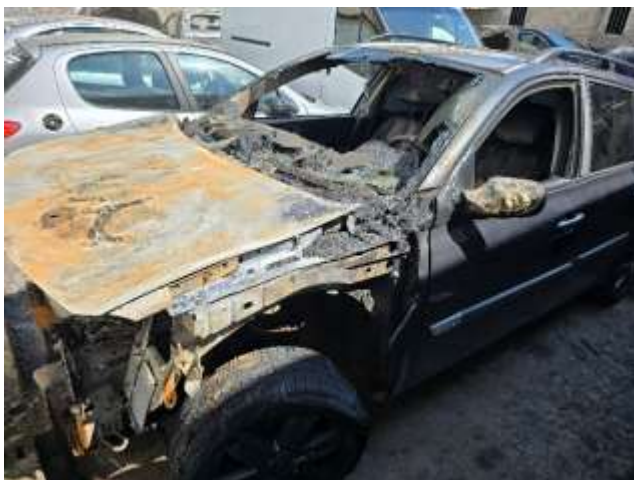
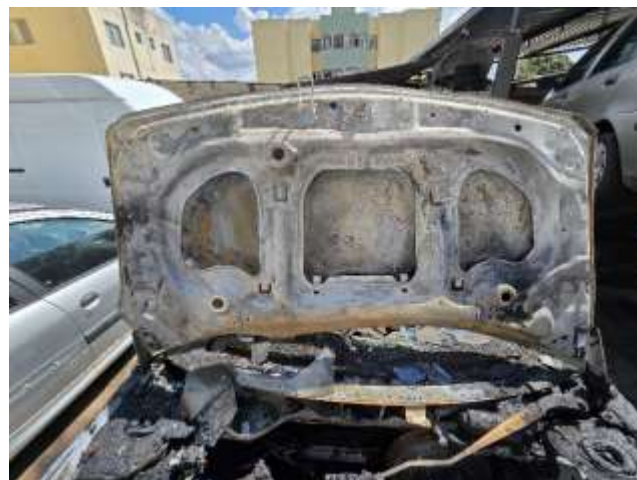
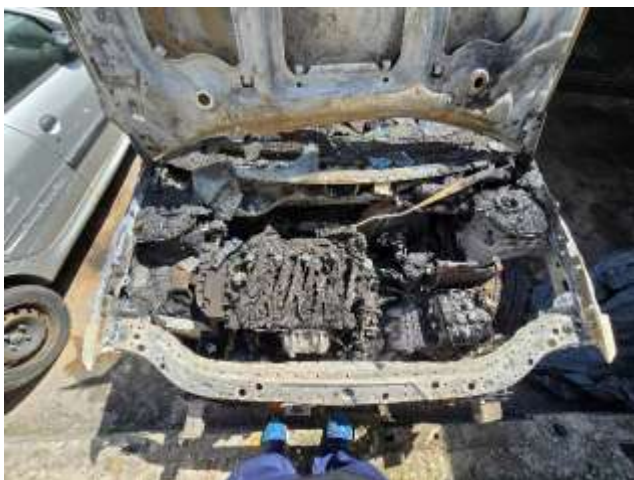
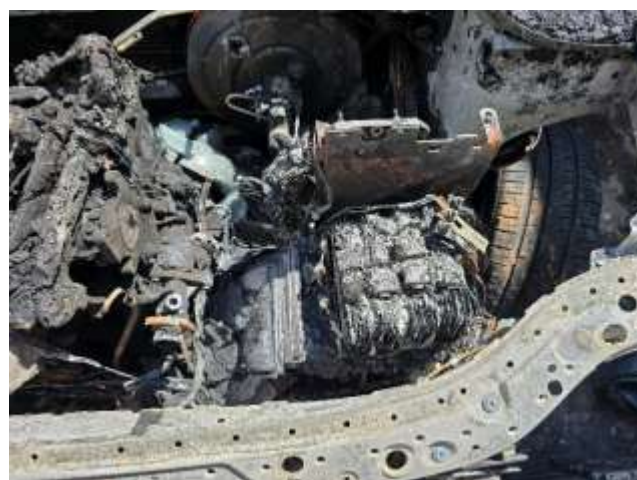
**Figura 34 a 39** – Mostram panorâmica do capô e laterais direita e esquerda, sendo constatado danos por queima e laminação seca, com concentração do lado direito.

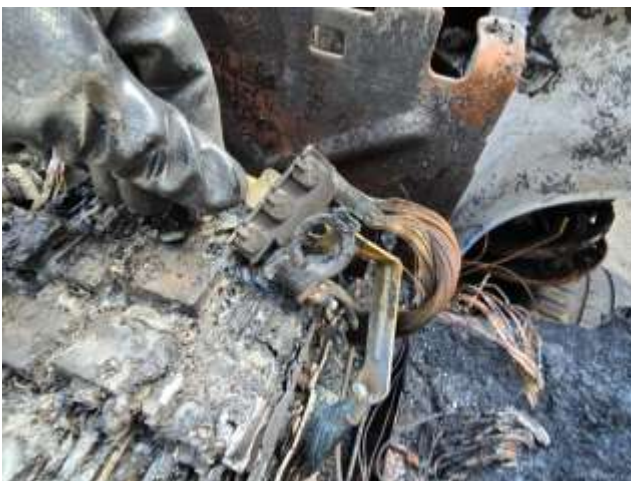
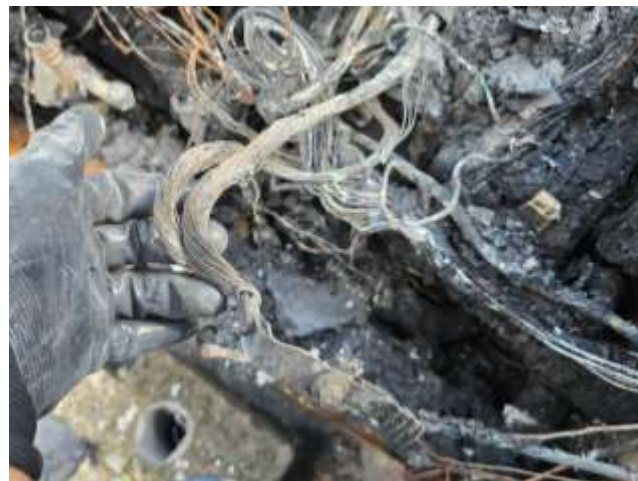
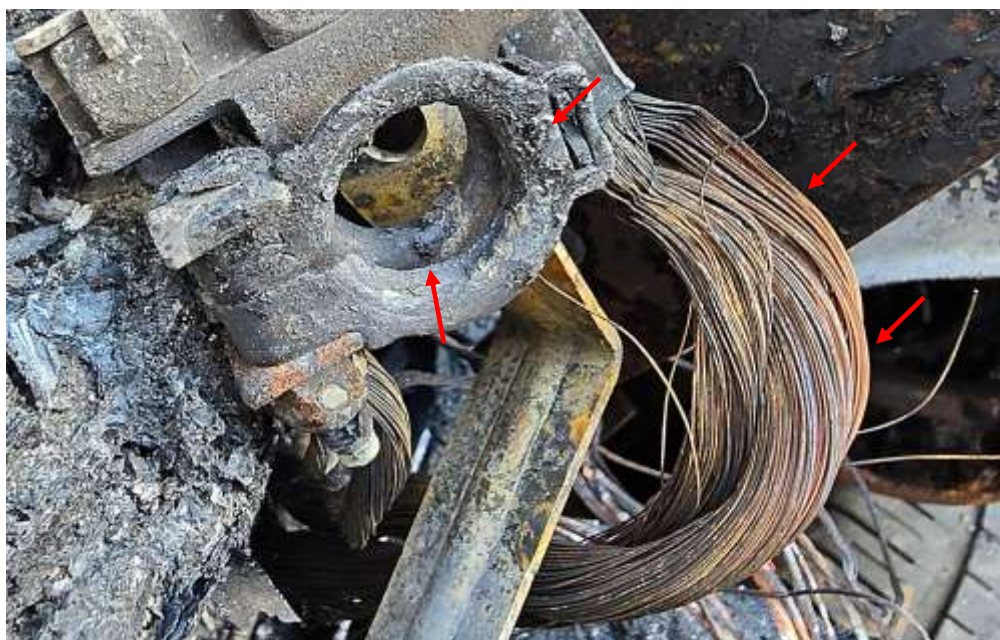
**Figura 40 a 42 – Setas vermelhas** mostram soquete negativo, apresentando ponto de fusão na parte interna por fragmentos do polo, e fiações com dano por queima e modificação da coloração.

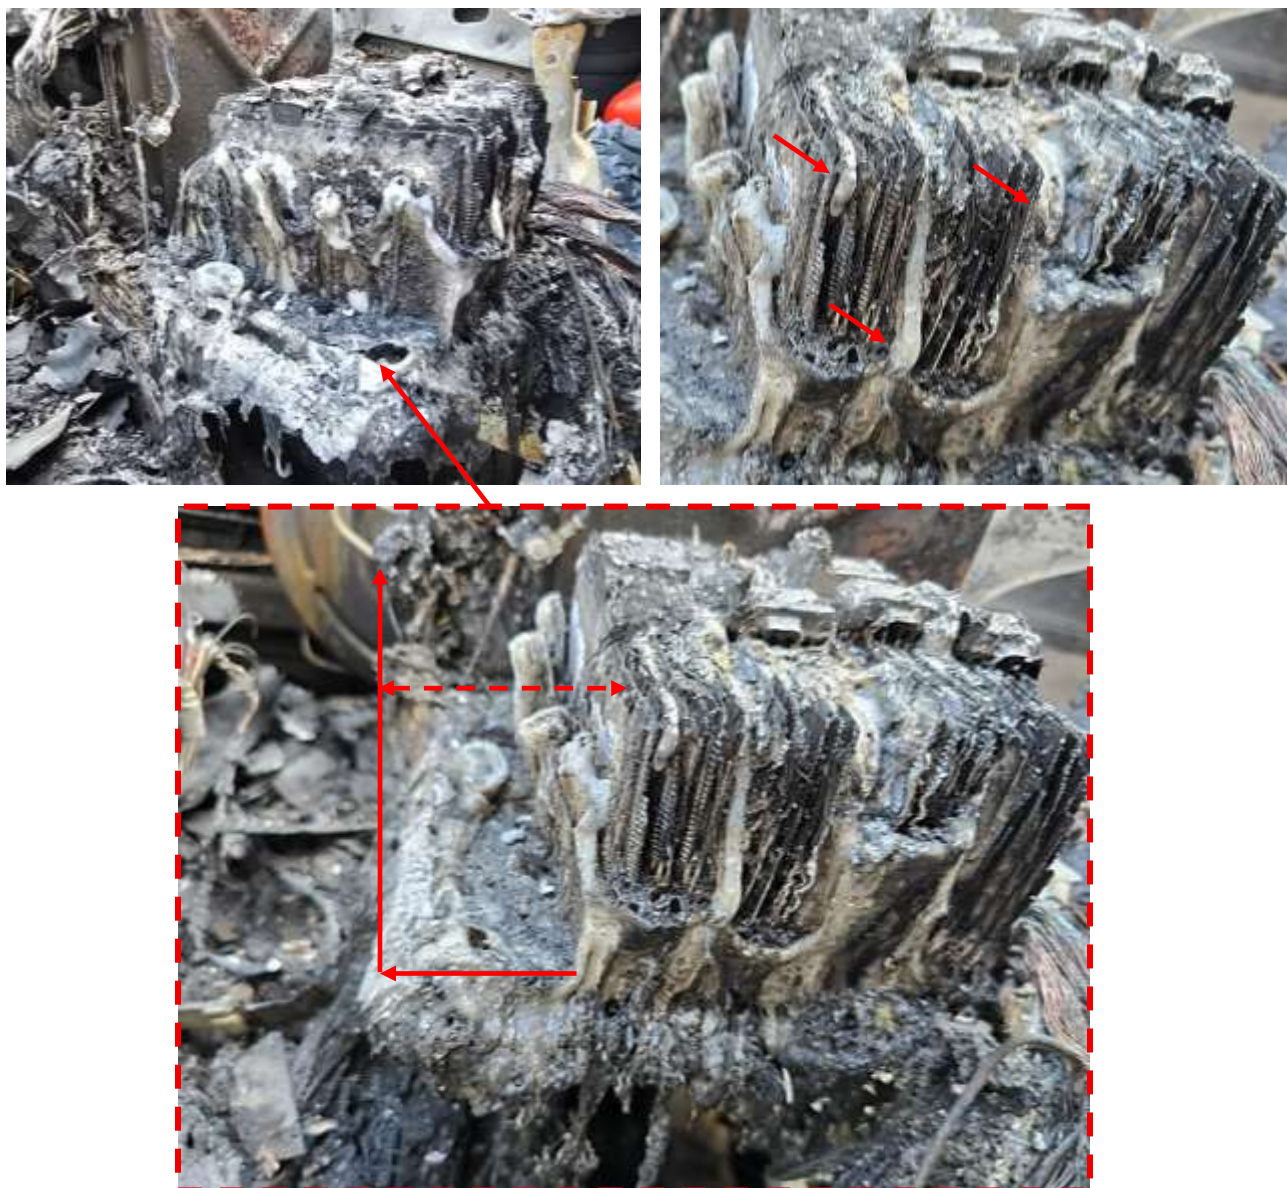
**Figura 43 e 44 – Setas vermelhas** mostram bateria, a qual apresenta danos severos por queima. Evidencia-se que o vaso **correspondente ao polo negativo** encontra-se completamente derretido, em decorrência da ação térmica interna, associada a processo de superaquecimento e sobrecarga elétrica. Tal condição é compatível com falha eletroquímica interna, capaz de gerar elevação acentuada de temperatura, degradação do invólucro polimérico e liberação de energia térmica suficiente para a fusão total da estrutura.

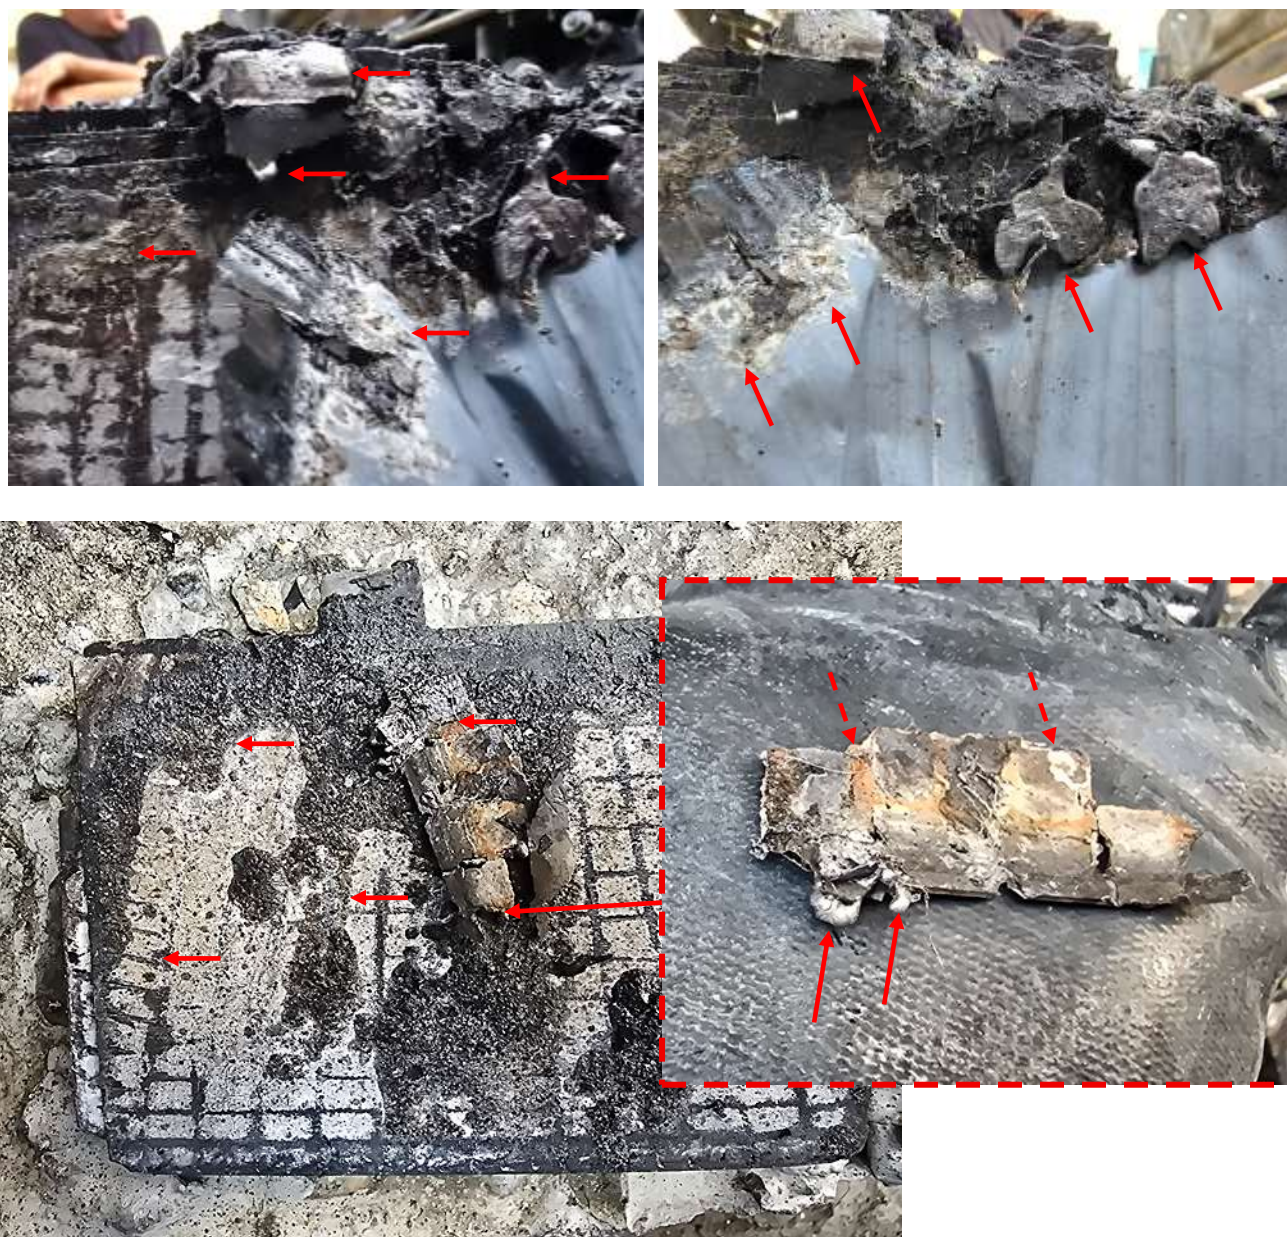
**Figura 45 a 47 – Setas vermelhas** mostram placas positiva e negativa, com vestígios compatíveis com **falha eletroquímica severa na bateria chumbo-ácido**, associada a **sobrecarga elétrica**. As **placas positiva e negativa** apresentarem **danos por queima, fragmentação e pontos de fusão** indica que o sistema foi submetido a

A **contaminação do eletrólito** e referente as impurezas metálicas e degradação do eletrólito (ácido sulfúrico) favorecem **reações parasitas**, aumento da **taxa de gaseificação**, elevação da temperatura interna e **instabilidade eletroquímica**. Esse cenário conduz à **formação excessiva de sulfato de chumbo ( $\text{PbSO}_4$ )**, observado como **depósito esbranquiçado**, típico de **sulfatação avançada**, condição que aumenta a resistência interna e agrava o aquecimento.

O **óxido de chumbo ( $\text{PbO/PbO}_2$ )**, associado à coloração **amarelada**, é compatível com **processos oxidativos intensificados** na placa positiva sob **sobrecarga**, nos quais o excesso de potencial promove degradação do material ativo. A coexistência de  **$\text{PbSO}_4$  e óxidos de chumbo** indica **desequilíbrio eletroquímico severo**, com perda da reversibilidade das reações normais de carga/descarga.

Os **pontos de fusão e fragmentação das placas** (setas vermelhas tracejadas) mostram que a temperatura interna ultrapassou os limites térmicos do conjunto, caracterizando **evento exotérmico progressivo**, potencialmente evoluindo para **fuga térmica**, com liberação de energia para provocar **danos por queima** observáveis externamente. Assim, o conjunto de evidências é **cientificamente compatível** com **sobrecarga elétrica sustentada**, agravada por **contaminação do eletrólito**, culminando em **falha térmica e eletroquímica da bateria**.

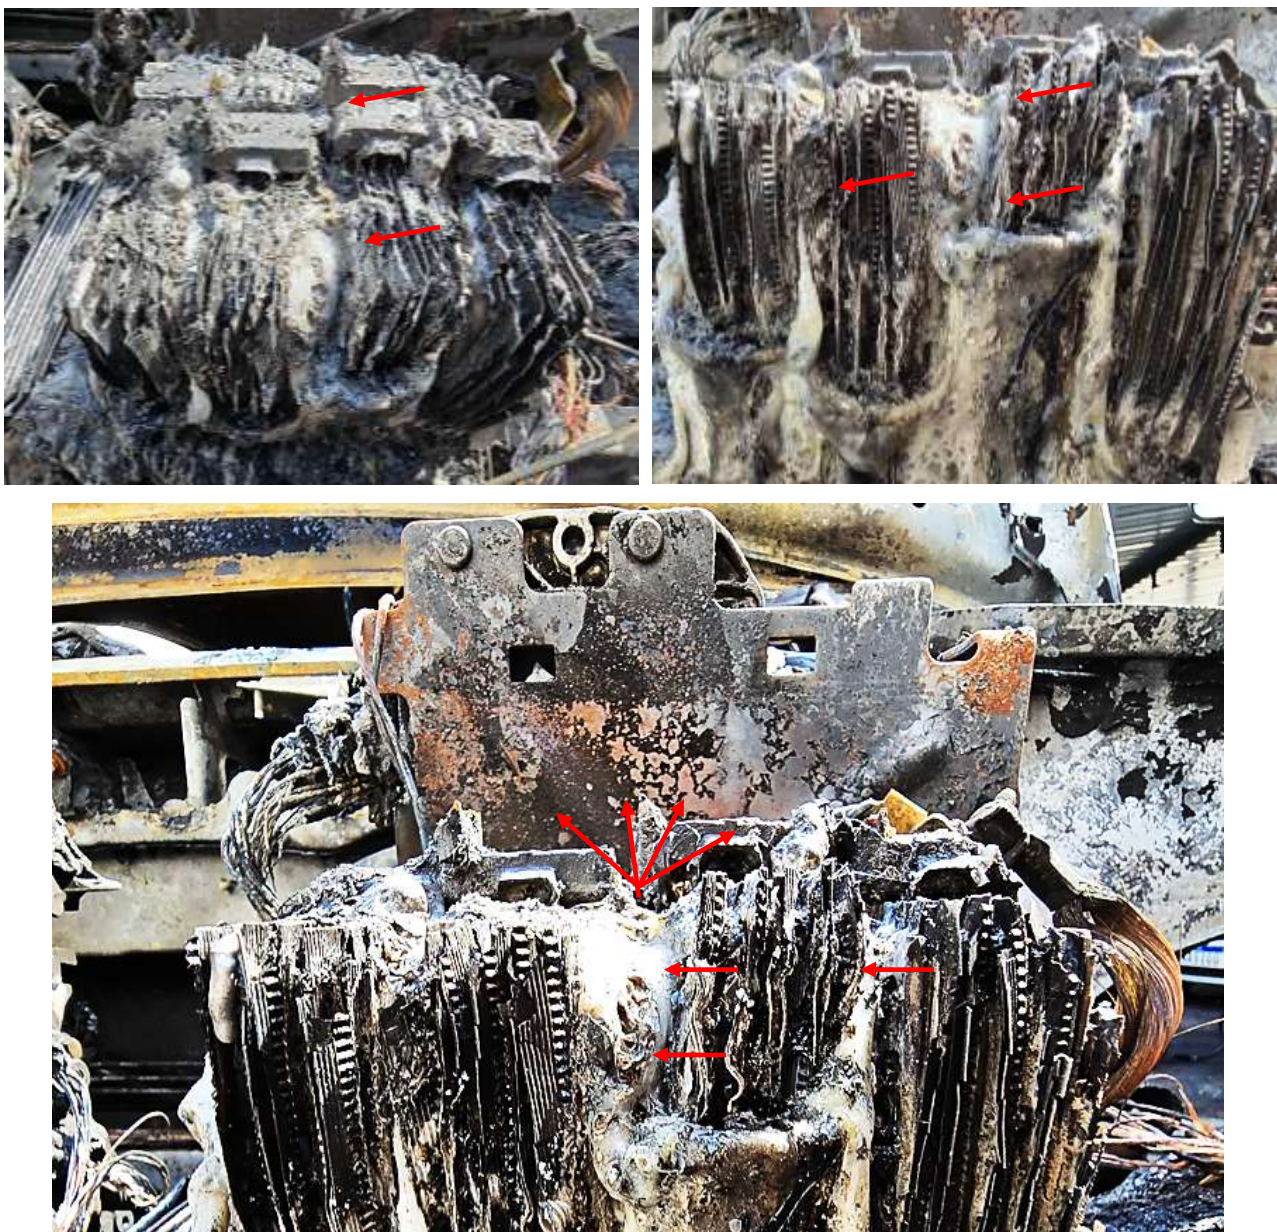
**Figura 48 a 50 – Setas vermelhas** mostram bateria, apresentando danos severos por queima, sendo constatado derretimento entre os vasos/células. Tal condição é compatível com a ocorrência de reação exotérmica interna, promovendo processo de

fuga térmica, com dissipação abrupta de energia e consequente queima do conjunto, resultando na perda total da integridade estrutural da bateria.

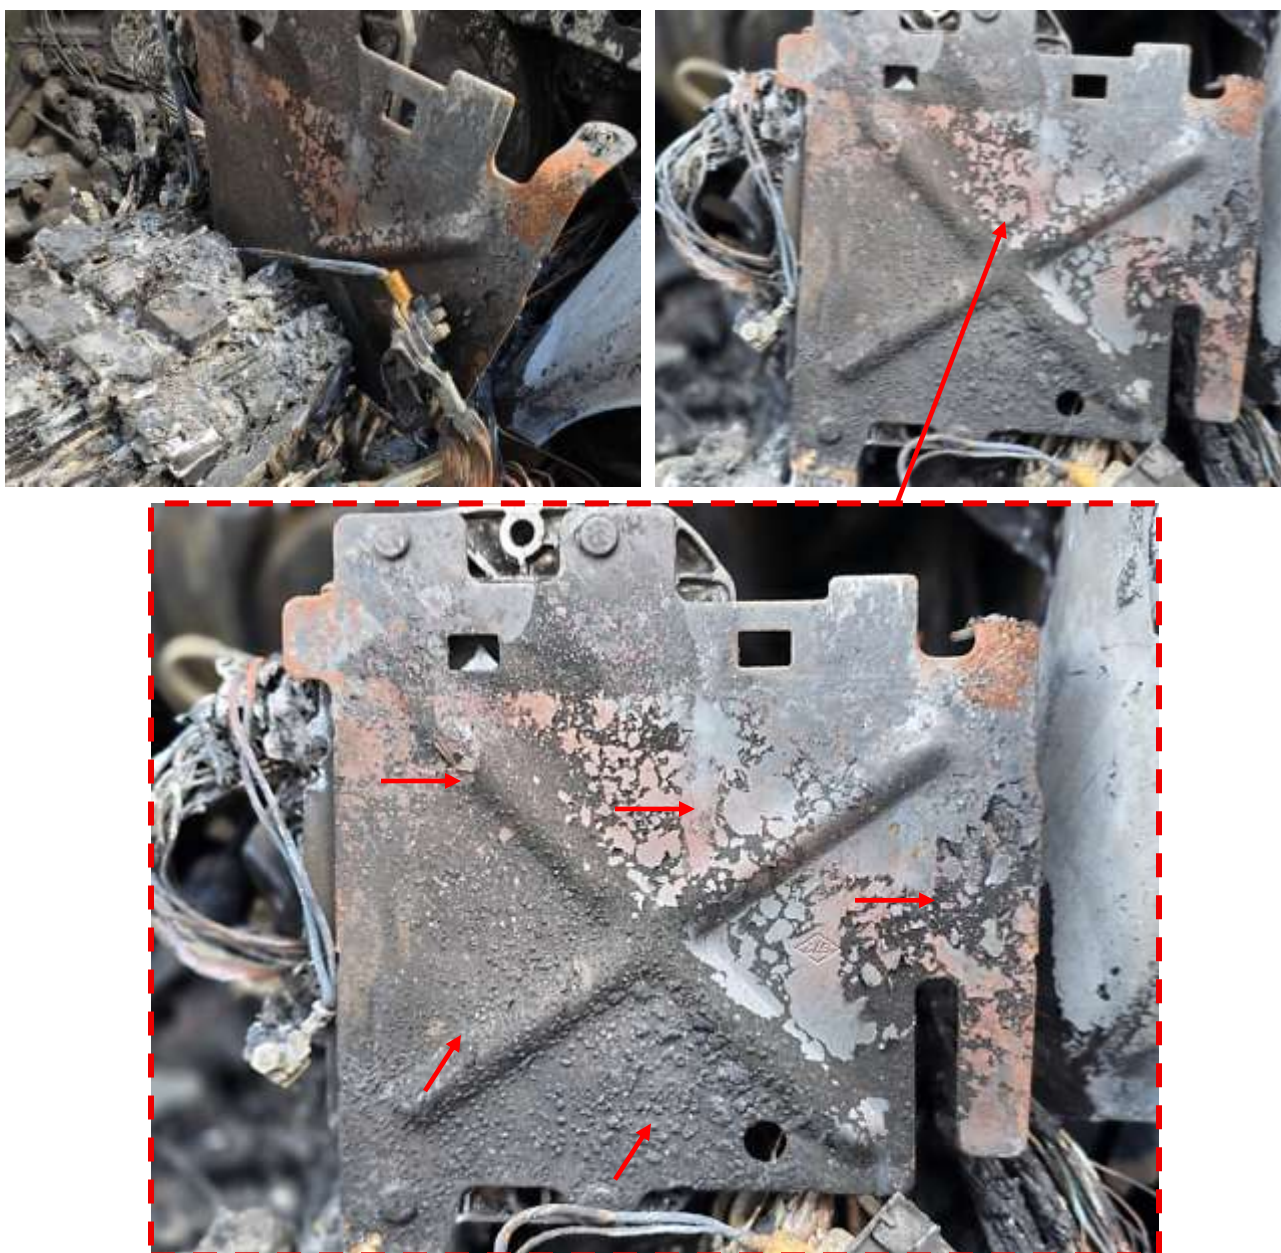
**Imagem 51 e 52 – Setas vermelhas** mostram chapa metálica de proteção da bateria apresentando danos por queima, com alterações **cromáticas progressivas**, destacando-se **tonalidades azuladas**, típicas de oxidação térmica de aços submetidos

**a temperaturas elevadas e localizadas.** Esse fenômeno indica exposição a patamares térmicos superiores aos de operação normal, compatíveis com aquecimento intenso e sustentado.

Observa-se padrão de degradação com orientação predominante de baixo para cima, caracterizado por gradiente térmico ascendente, compatível com propagação de calor por convecção. Tal orientação é **tecnicamente coerente com fuga térmica da bateria**, na qual **a liberação abrupta de energia térmica e gases aquecidos promove aquecimento ascensional da chapa adjacente.**

A presença de descascamento da pintura, escamação superficial e perda parcial do revestimento protetivo reforça a ocorrência de exposição direta a altas temperaturas, associada a reação exotérmica interna da bateria (**sobrecarga, curto-circuito interno ou falha eletroquímica**), resultando em dissipação energética intensa e danos térmicos no entorno imediato.

O conjunto dos vestígios é tecnicamente compatível com fonte térmica primária na bateria, atuando como foco de calor suficiente para provocar modificação metalúrgica superficial da chapa de proteção, sem evidências de aquecimento homogêneo externo, o que corrobora a hipótese de evento térmico endógeno (fuga térmica).

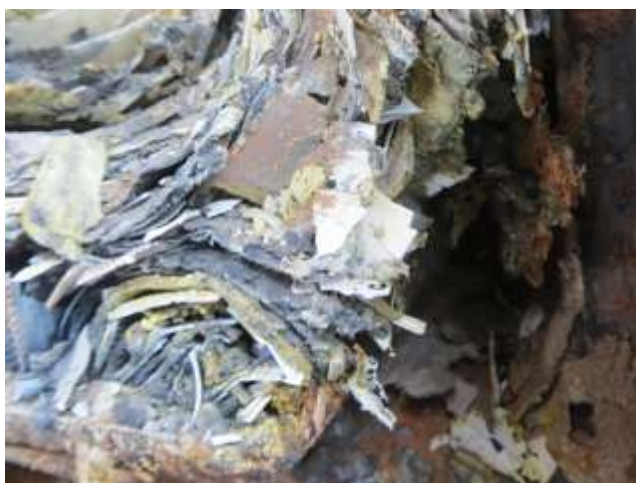
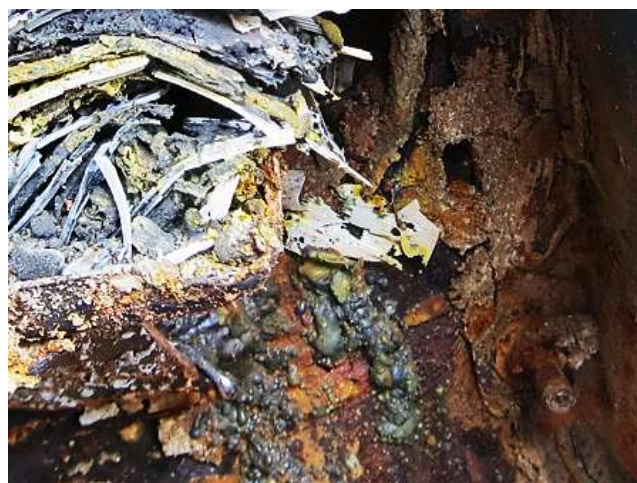
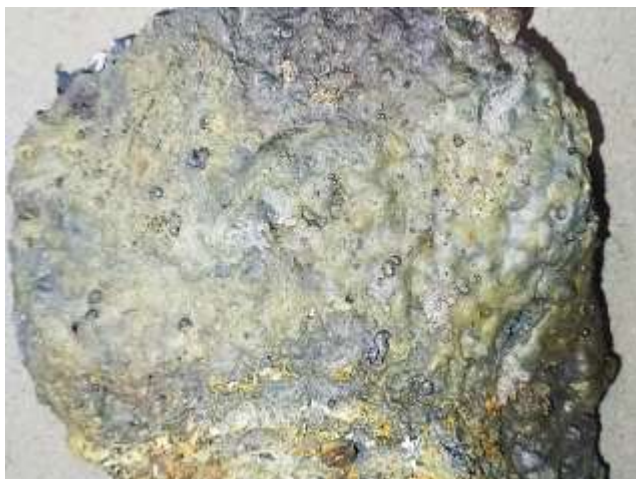
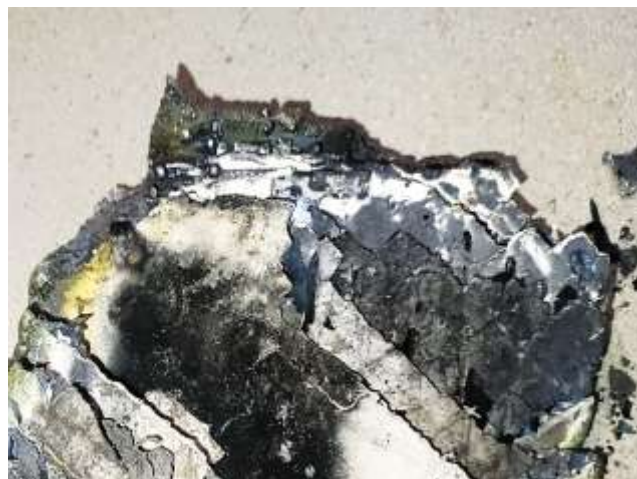
**Imagens 53 a 56** - mostram compatibilidades técnicas de danos nas placas e vasos de bateria automotiva, resultantes da sulfatação decorrente das condições adversas em que o acumulador se encontrava após a descarga.

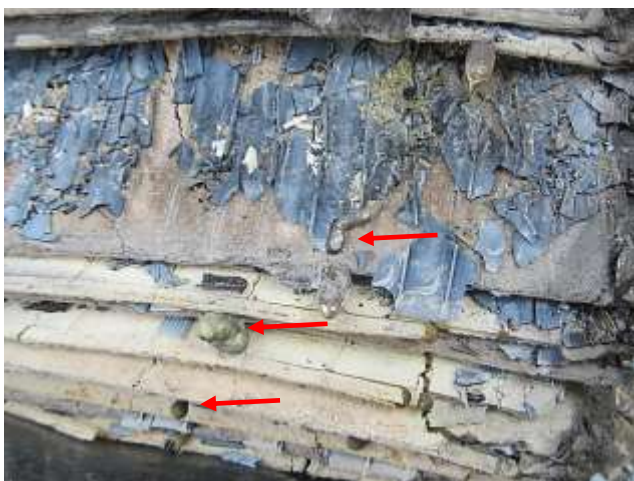
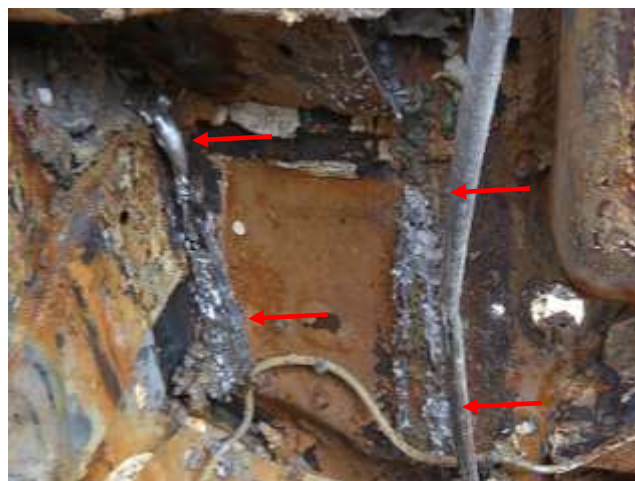
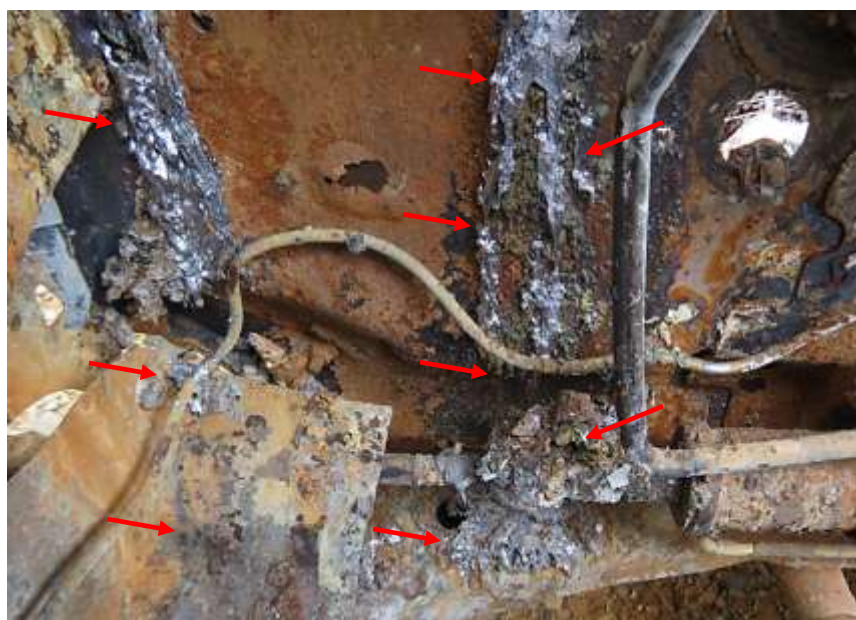
As **figuras 57 a 59** revelam a presença de fragmentos metálicos endurecidos, exibindo formas aleatórias e uma gama de cores que varia do cinza ao amarelado. A superfície desses resíduos é marcada por poros e bolhas, indicando que as placas de metal originalmente lisas sofreram um processo completo de derretimento.

Essas características comprovam que houve a fusão das placas negativas de chumbo (Pb), que fazem parte do interior de uma bateria automotiva do tipo chumbo-ácido. **A forma derretida e os sinais de calor intenso, acima do ponto em que o chumbo derrete (327,5 °C), apontam para oxidação e evaporação parcial do material.**
