### PERÍCIA DE INCÊNDIO VEICULAR POR FALHAS EM BATERIAS AUTOMOTIVAS: ANÁLISE DOS IMPACTOS DE DANOS MECÂNICOS, DEFICIÊNCIAS DE FIXAÇÃO, NEGLIGÊNCIA NA MANUTENÇÃO

# **REVISTA BRASILEIRA DE INCÊNDIOS**

**Artigo Publicado Vol. 01 – Primeira Edição 21 julho 2025 – ISSN 3086-0539**

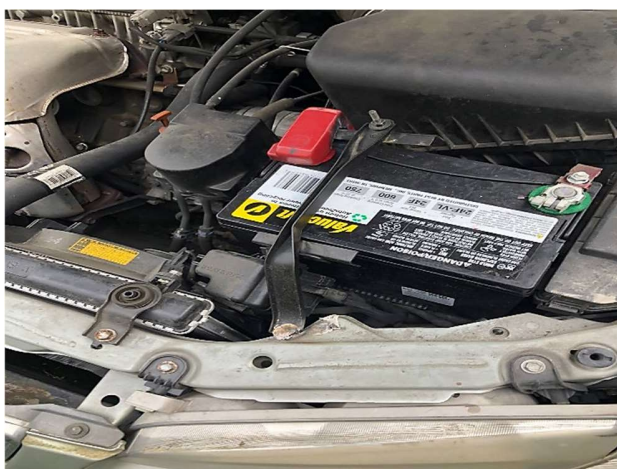
**Figuras 01 e 02**, que ilustram o suporte de fixação da bateria quebrado no compartimento do motor de um veículo demonstra uma falha na fixação da bateria automotiva e vazamento de material fluídico.

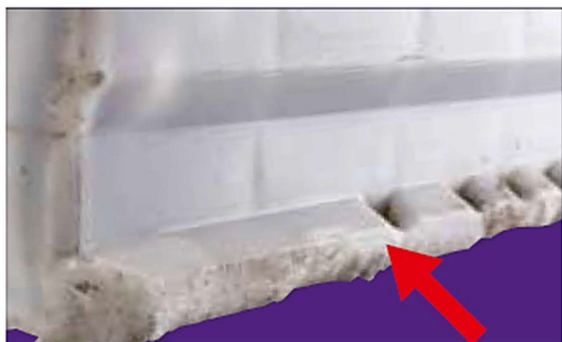
#### Bateria que ficou solta no suporte

**Motivo:** o desgaste acentuado do plástico da parte inferior da caixa indica que a bateria trabalhou solta no suporte, ou seja, a instalação do produto foi inadequada. Essa situação gera diversos danos ao funcionamento correto da bateria.

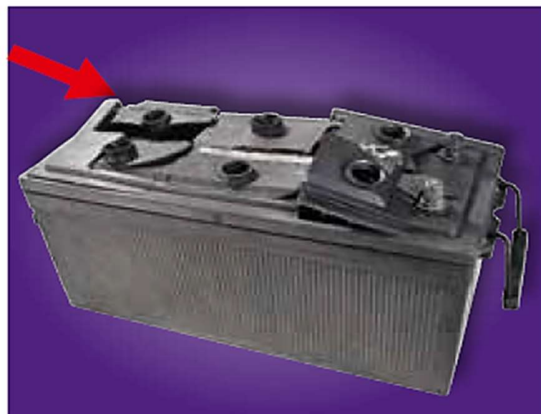
#### Bateria explodida

**Motivo:** por ter em seu interior hidrogênio e oxigênio, a bateria pode explodir em contato com faísca ou chama. Isso pode ocorrer com maior frequência quando o nível de eletrólito na bateria está baixo.

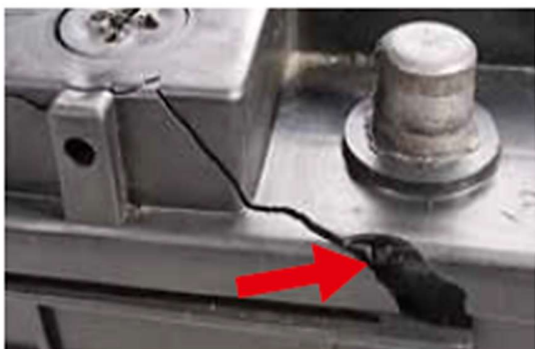
## Caixa quebrada

**Motivo:** a causa está relacionada a pancadas ou queda da bateria.

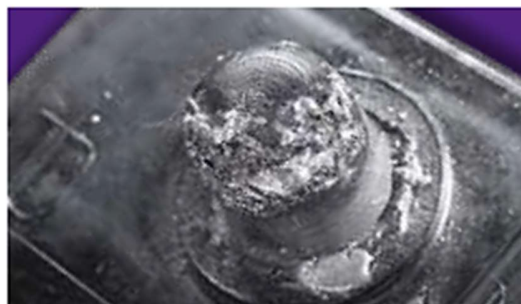
## Curto-circuito no polo

**Motivo:** a instalação ou manuseio incorretos podem levar a um curto-circuito no polo, que pode ser danificado e também gerar curto-circuito interno da bateria.

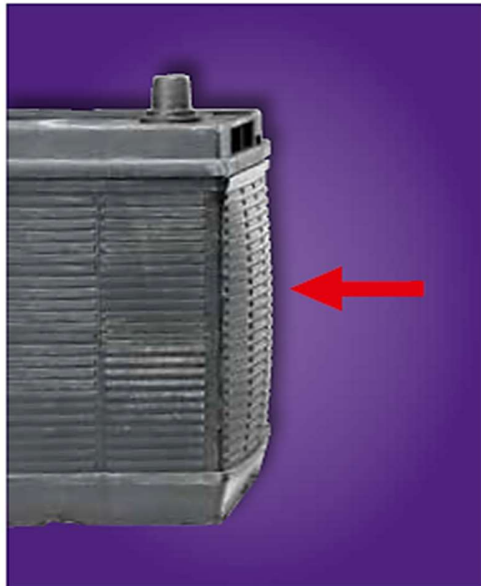
## Sobrecarga

**Motivo:** ocorre pelo mau funcionamento de algum componente do veículo ou pelo mau uso da bateria, como, por exemplo, a utilização dos equipamentos elétricos com o veículo desligado.

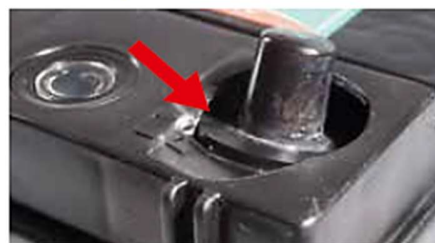
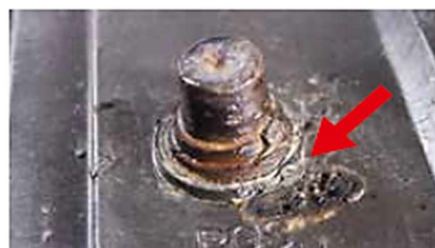
## Polos afundados, com sinal de pancada, tortos ou desgastados

**Motivo:** essas avarias normalmente ocorrem porque o encaixe do conector foi forçado por meio de pancadas ou esforço excessivo, quando o correto é abrir totalmente o conector e encaixá-lo livremente.

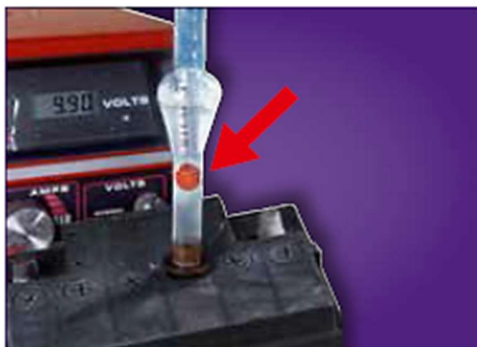
## Densidade alta

**Motivo:** sua causa é a complementação inapropriada do eletrólito com solução para baterias (mistura de ácido mais água). Caso necessário, deve-se complementá-lo somente com água destilada.

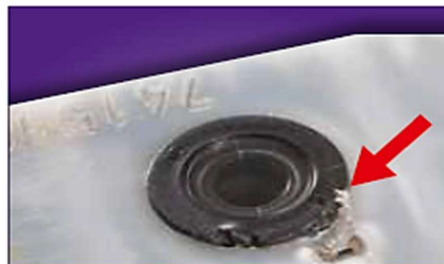
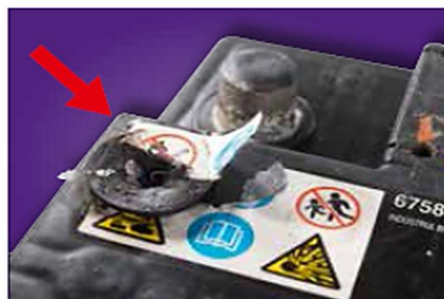
## Bateria violada

**Motivo:** no caso das baterias seladas Bosch, não é necessária análise interna.

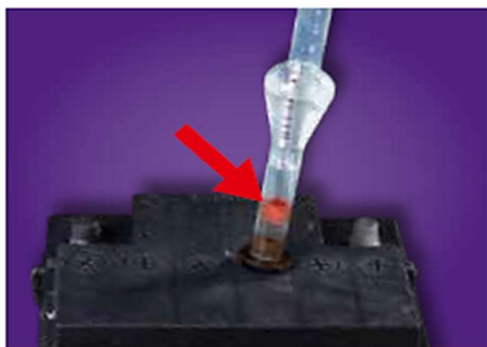
**Motivo:** sua causa é o resultado da adição de água acima do nível indicado, permitindo a saída do eletrólito (mistura de ácido mais água). Uma conclusão bastante comum para esse caso é: “a bateria não carrega”.

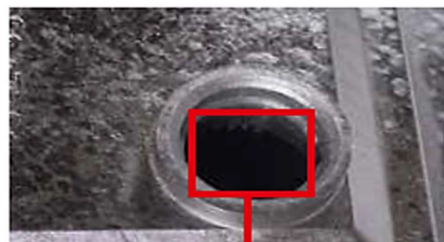
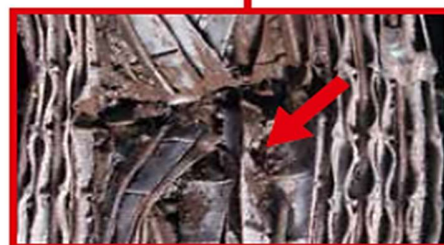
## Danos internos causados por ferramentas/objetos

**Motivo:** a introdução de objetos na parte interna da bateria provoca curto-circuito.

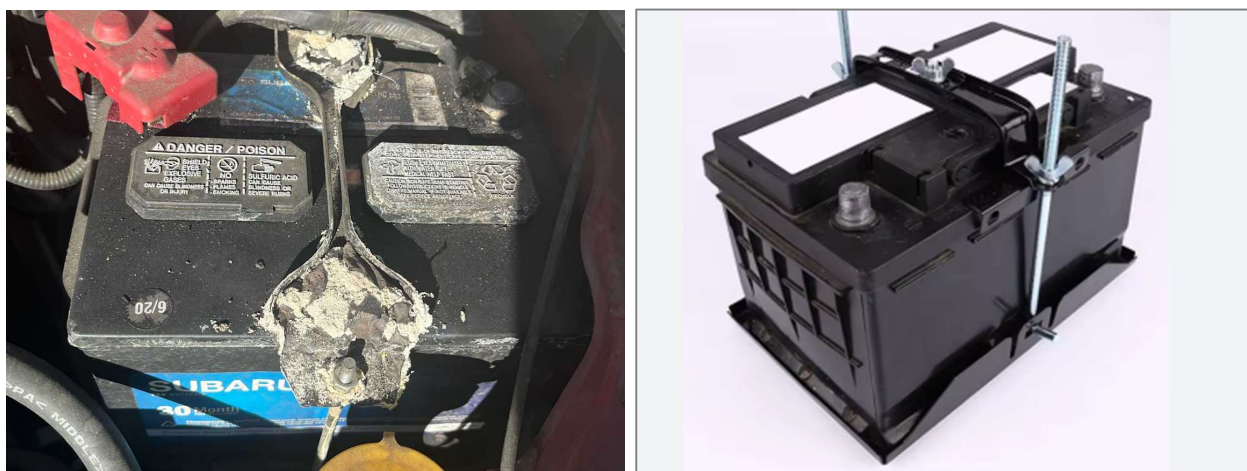
**Figuras 14 e 15:** mostram suporte de fixação para estabilização do acumulador de energia no compartimento do motor, com formação de zinabre.

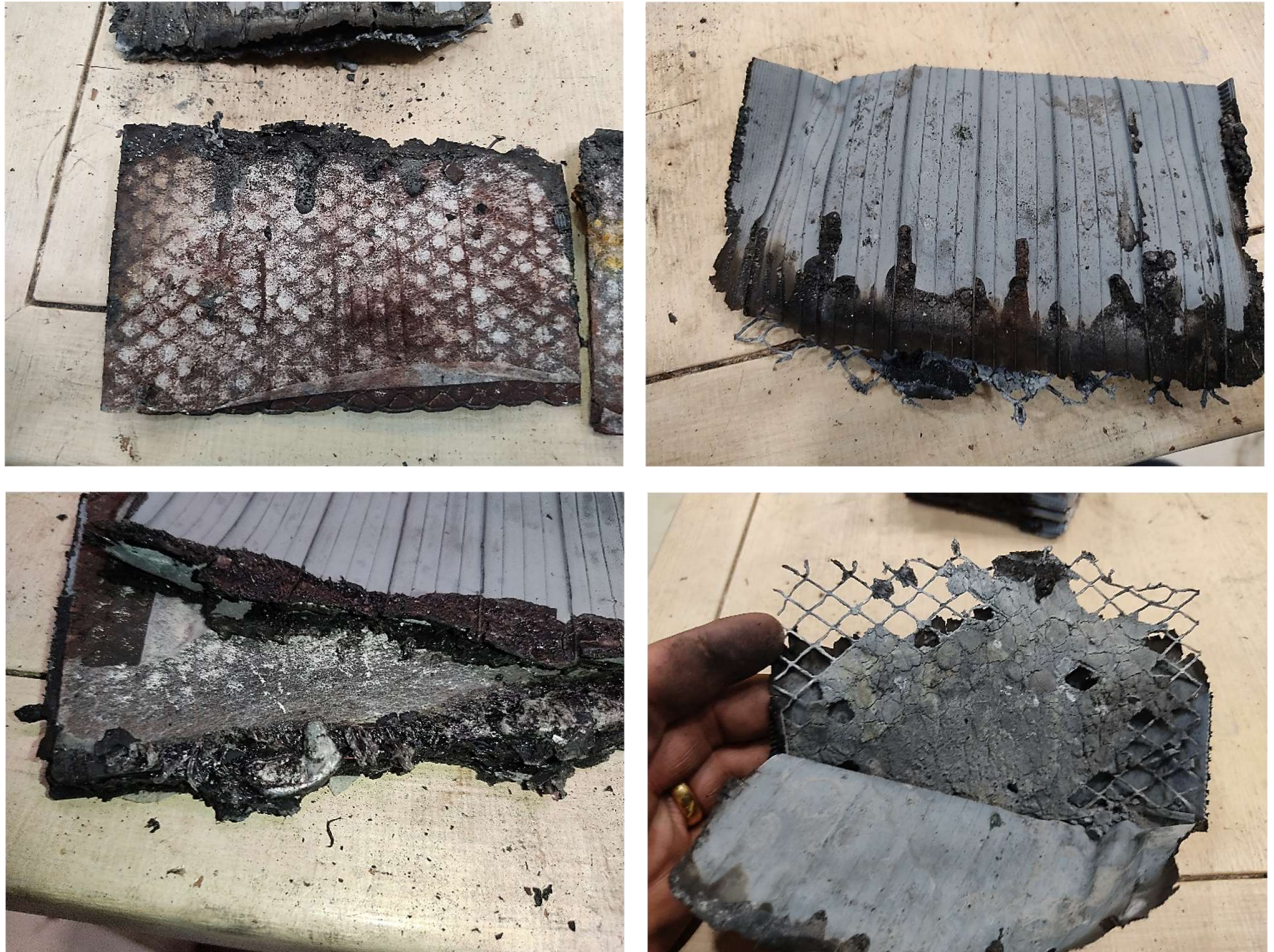
**Figuras de 16 a 19** - Formação de cristais de sulfato de chumbo nas placas internas, deterioração da grade, indicando sulfatação avançada e curto-circuito. Fonte: acervo pessoal.

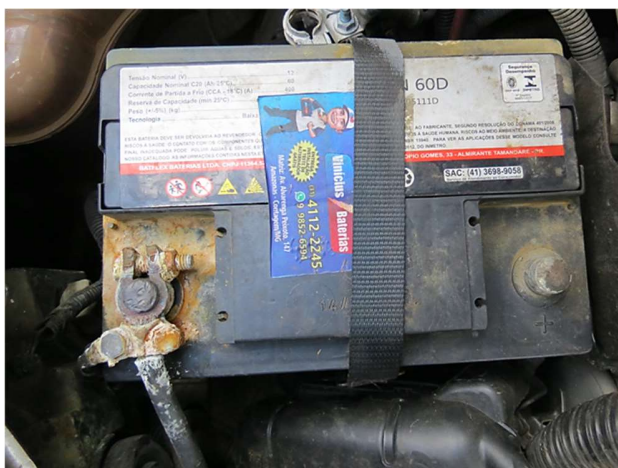
**Figuras 20 e 21** - Ao examinarmos a bateria, notamos está situada no compartimento do motor, onde exibe sinais de sulfatação na área do polo de conexão do soquete. Isso se deve a uma rachadura na estrutura. Essa avaria causou o escape de eletrólito, que identificamos como ácido sulfúrico, do interior da própria bateria. Fonte: acervo pessoal.

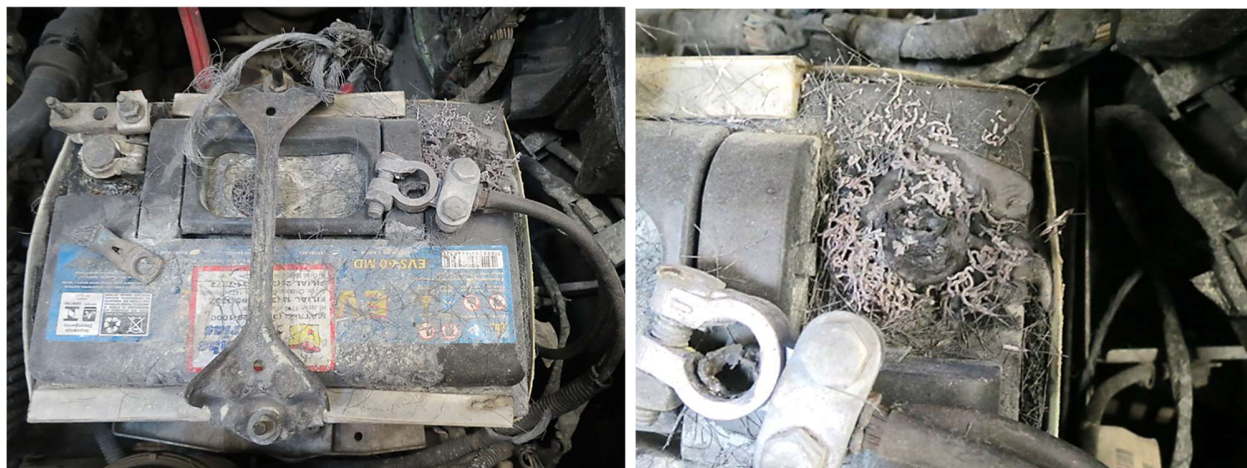
**Figuras 22 e 23** - Analisando a bateria, notamos que a carcaça apresenta estufamento e o polo demonstra sinais de derretimento, com orientação de dentro para fora. Essa situação indica uma pane causada por excesso de carga elétrica. Esse tipo de avaria acontece por superaquecimento, resultante de uma corrente muito alta ou de uma conexão malfeita, o que gera resistência elétrica em um ponto específico. Fonte: Acervo pessoal.

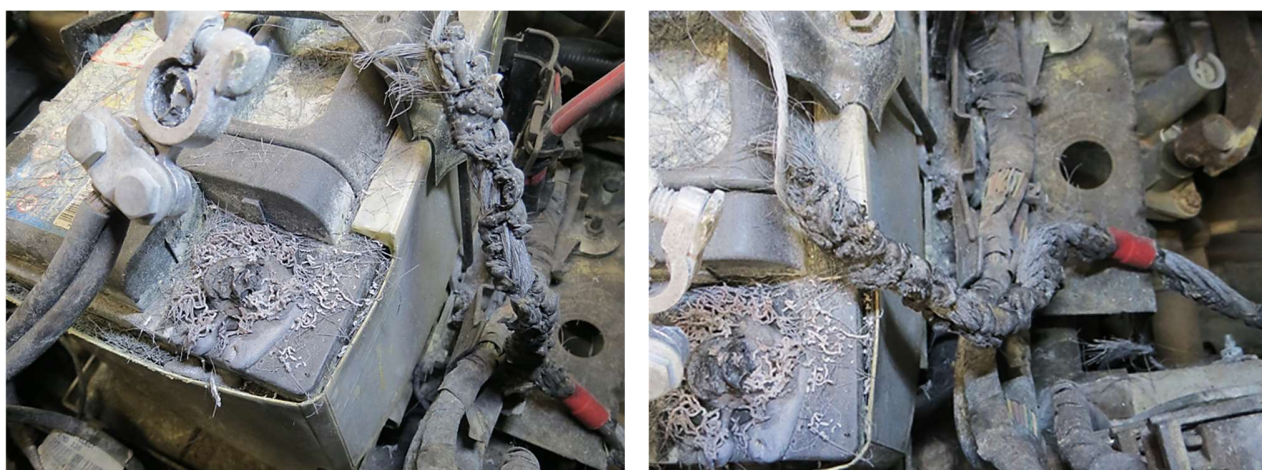
**Figuras 24 e 25** - Mostram uma gambiarra na parte elétrica, com fios mais finos do que o necessário e revestimentos derretidos pela ação térmica. A causa do dano térmico é o superaquecimento no terminal da bateria, provocado por uma ligação malfeita, frouxa e com muita resistência. Fonte: Acervo pessoal.

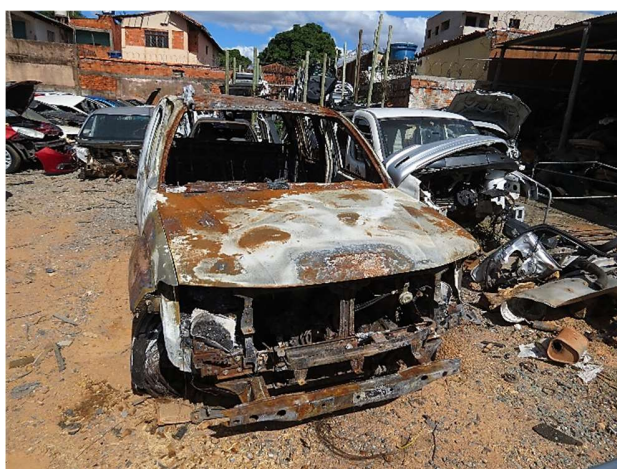
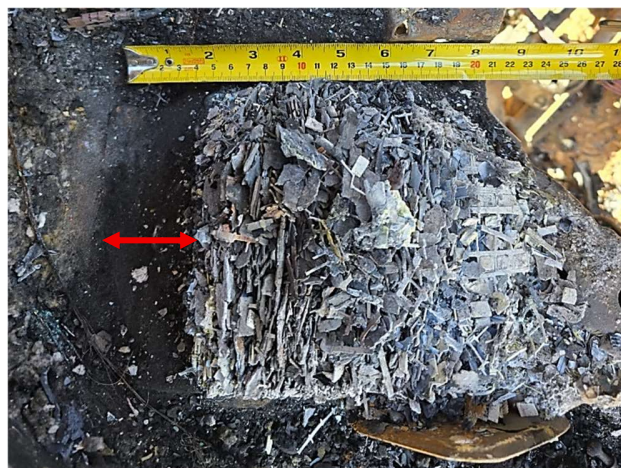
**Figuras de 26 a 29** – Mostram compartimento veículo Frontier danificado por incêndio e compartimento do motor em que ocorreu a movimentação da bateria por 5 cm (cinco centímetros) devido à ausência da trava ou suporte. Fonte: Acervo pessoal.

Durante nossa análise minuciosa, identificamos um ponto crítico: o dispositivo que deveria manter a bateria firme não estava presente, e um segundo encontrava-se mal posicionado. Essa falha gerou um problema considerável, permitindo que a bateria ficasse solta e sujeita a choques contínuos durante o uso diário do veículo, o segundo estava fixado com problemas internos. Conforme a ABNT já destacava em suas normas de 2018, esse sistema de fixação é fundamental para evitar que a bateria saia do seu ponto correto. Essa movimentação constante da bateria ocasionou atritos recorrentes, fissuras, expansões, emissão de gases (hidrogênio), sulfatação, oxidação, acúmulo de resíduos químicos e deterioração gradual na base da caixa, além de a bateria apresentar sinais de má conservação e deformações nos polos devido a batidas e ligações inadequadas. Paralelamente, notamos que os polos da bateria mostravam sinais claros de ferrugem e folga nas conexões. Essa combinação de fatores criou as condições ideais para o surgimento de faíscas elétricas perigosas e o superaquecimento que, por fim, causou o incêndio.

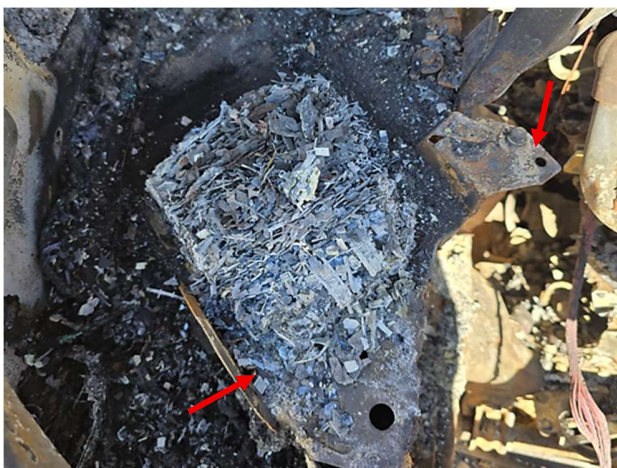
Durante a análise, foi possível observar que a bateria estava desloca cerca de 5 centímetros dentro do compartimento do motor, consequência direta da ausência do

suporte ou trava responsável por mantê-la fixa. Esse detalhe, aparentemente simples, teve um papel crucial nos danos encontrados.

Essas provas reforçam a importância de manter a bateria sempre bem presa e de realizar inspeções regulares, para verificar as condições visuais da carcaça, vazamentos de material eletrolítico (ácido sulfúrico), inchaços, pois a movimentação excessiva e o envelhecimento podem acelerar processos de deterioração, causar curto-circuito e até mesmo colocar em risco a segurança do veículo.

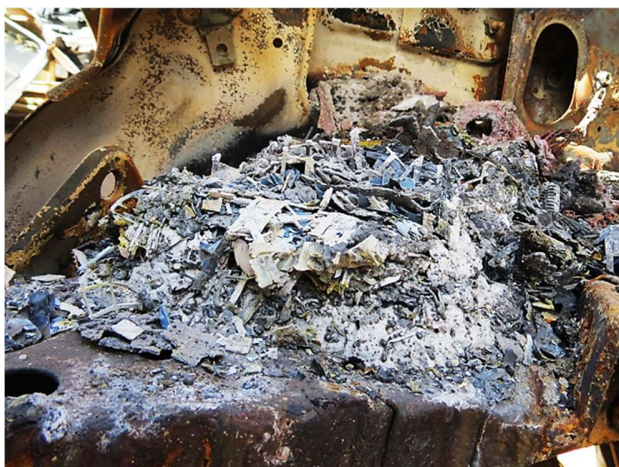
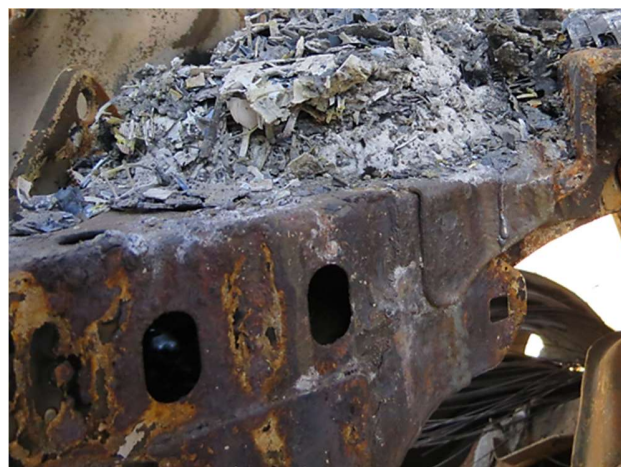
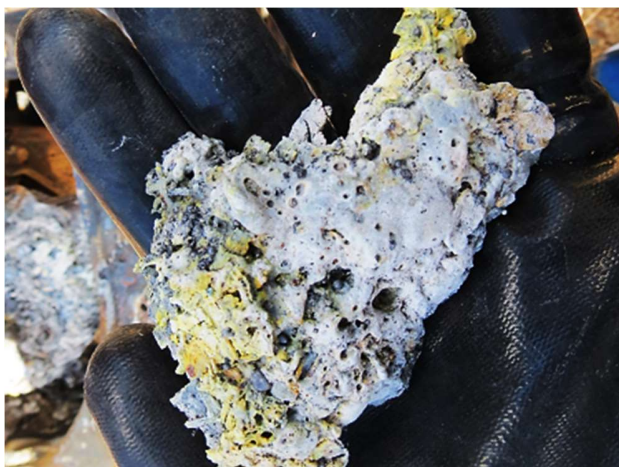
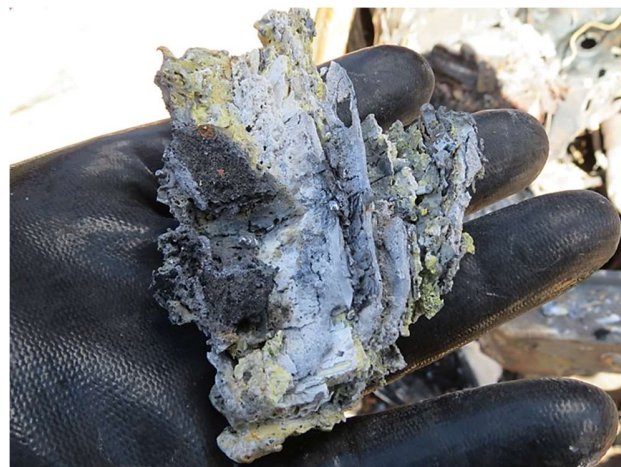
**Figuras de 30 a 33** - Mostram compartimento veículo Frontier danificado por incêndio e compartimento do motor em que ocorreu a movimentação da bateria por 5 cm (cinco centímetros) devido à ausência da trava ou suporte. Fonte: Acervo pessoal.

Ao inspecionar a fonte de energia, notamos que ela ainda não estava em seu local adequado, exibindo sinais óbvios de danos internos devido ao calor excessivo e a reações químicas intensas. O calor criado dentro da bateria causou o derretimento parcial

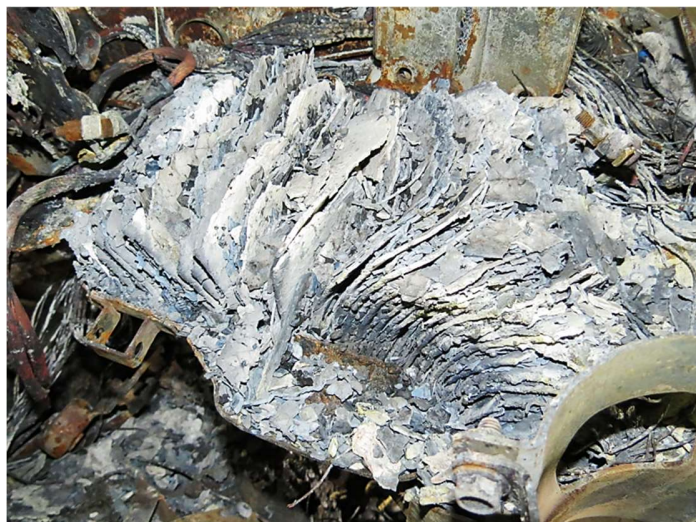
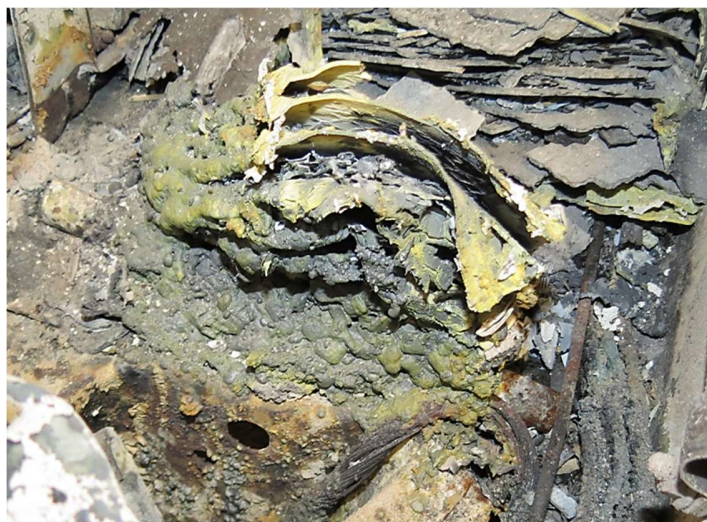
**Queima externa ação térmica**

**Queima interna reação química**

**Figuras 36 e 37** - Mostram baterias com danos por origem externa e interna. Fonte: Acervo pessoal.

Uma análise detalhada das imagens revela, sem margem para dúvidas, que a bateria do veículo em questão sofreu danos consideráveis, resultado de um forte processo de deterioração interna. Logo de cara, na primeira imagem, notamos as placas totalmente deformadas pela ação do fogo, que as deixou maleáveis e esbranquiçadas devido ao calor, além de muito fáceis de quebrar. Já a segunda imagem expõe placas derretidas, com um tom amarelado e depósitos esbranquiçados, sinais característicos de reações químicas avançadas no interior da bateria.

Ademais, o agrupamento de resíduos amarelados (óxido de chumbo) e marrons (dióxido de chumbo) reforça a constatação de que o dano veio de dentro para fora, consequência de reações químicas descontroladas ao longo do tempo. Tal processo prejudica toda a estrutura da bateria, tornando-a dura, quebradiça e impossibilitada de cumprir sua função.

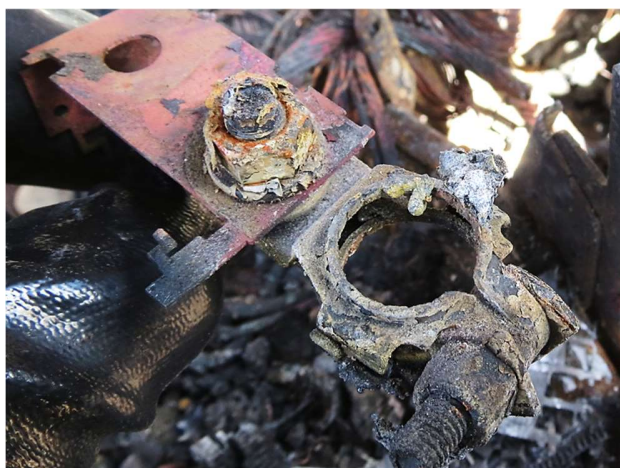
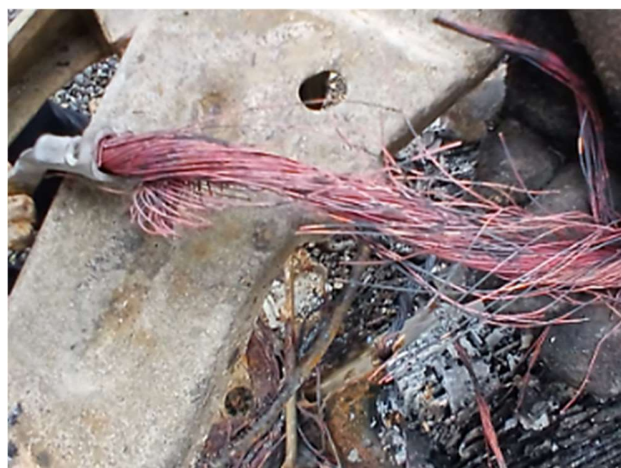
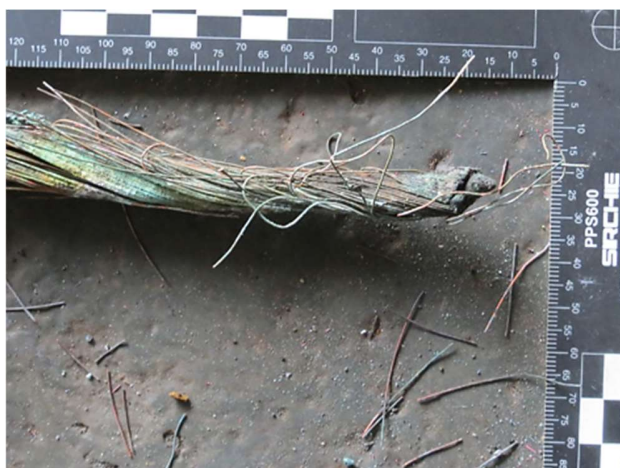
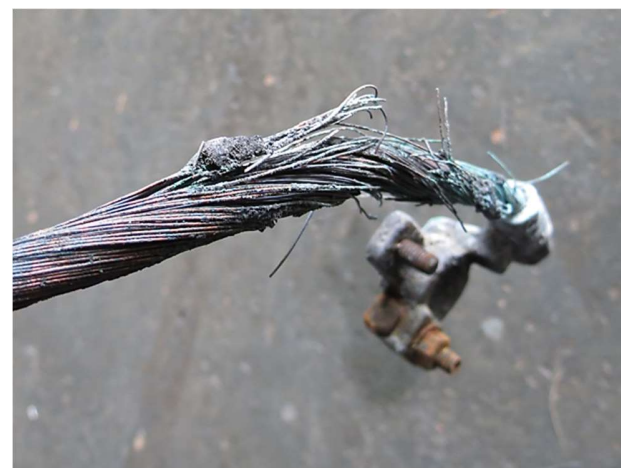
**Figuras de 38 a 41** - Mostram compartimento veículo Frontier danificado por incêndio e compartimento do motor, cabo elétrico positivo e soquete com danos por ação térmica, com fusão, formação de pérolas e superaquecimento. Fonte: Acervo pessoal.

- **Sujeira e acúmulo na superfície:** A existência de resíduos claros e escuros ao redor do cabo indica a emissão de gases e o depósito de substâncias químicas provenientes da deterioração do isolamento e do próprio metal.

- **Danos na estrutura do material:** O cabo já não é tão maleável e forte, ficando frágil e duro, o que mostra que suas qualidades físicas foram bastante afetadas.

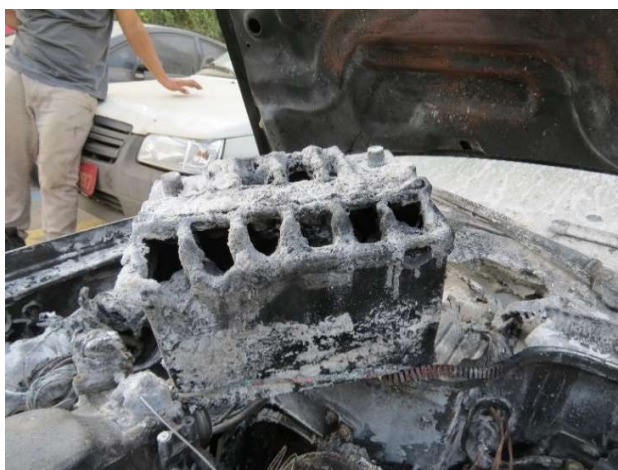
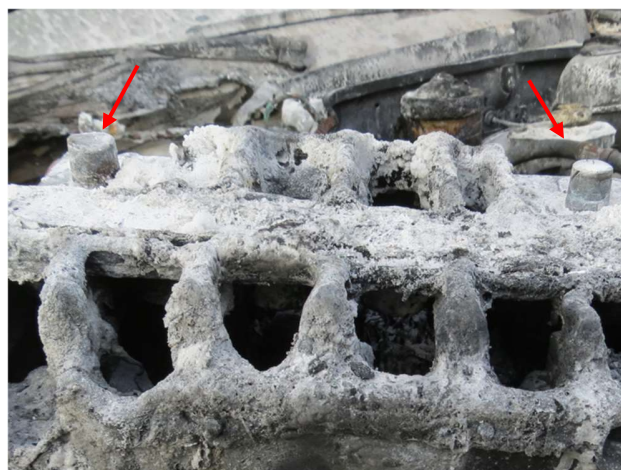
**Figuras 46 e 47 – Setas vermelhas** mostram polos positivo e negativo da bateria, sem anormalidades técnicas por derretimento. Fonte: Acervo pessoal.

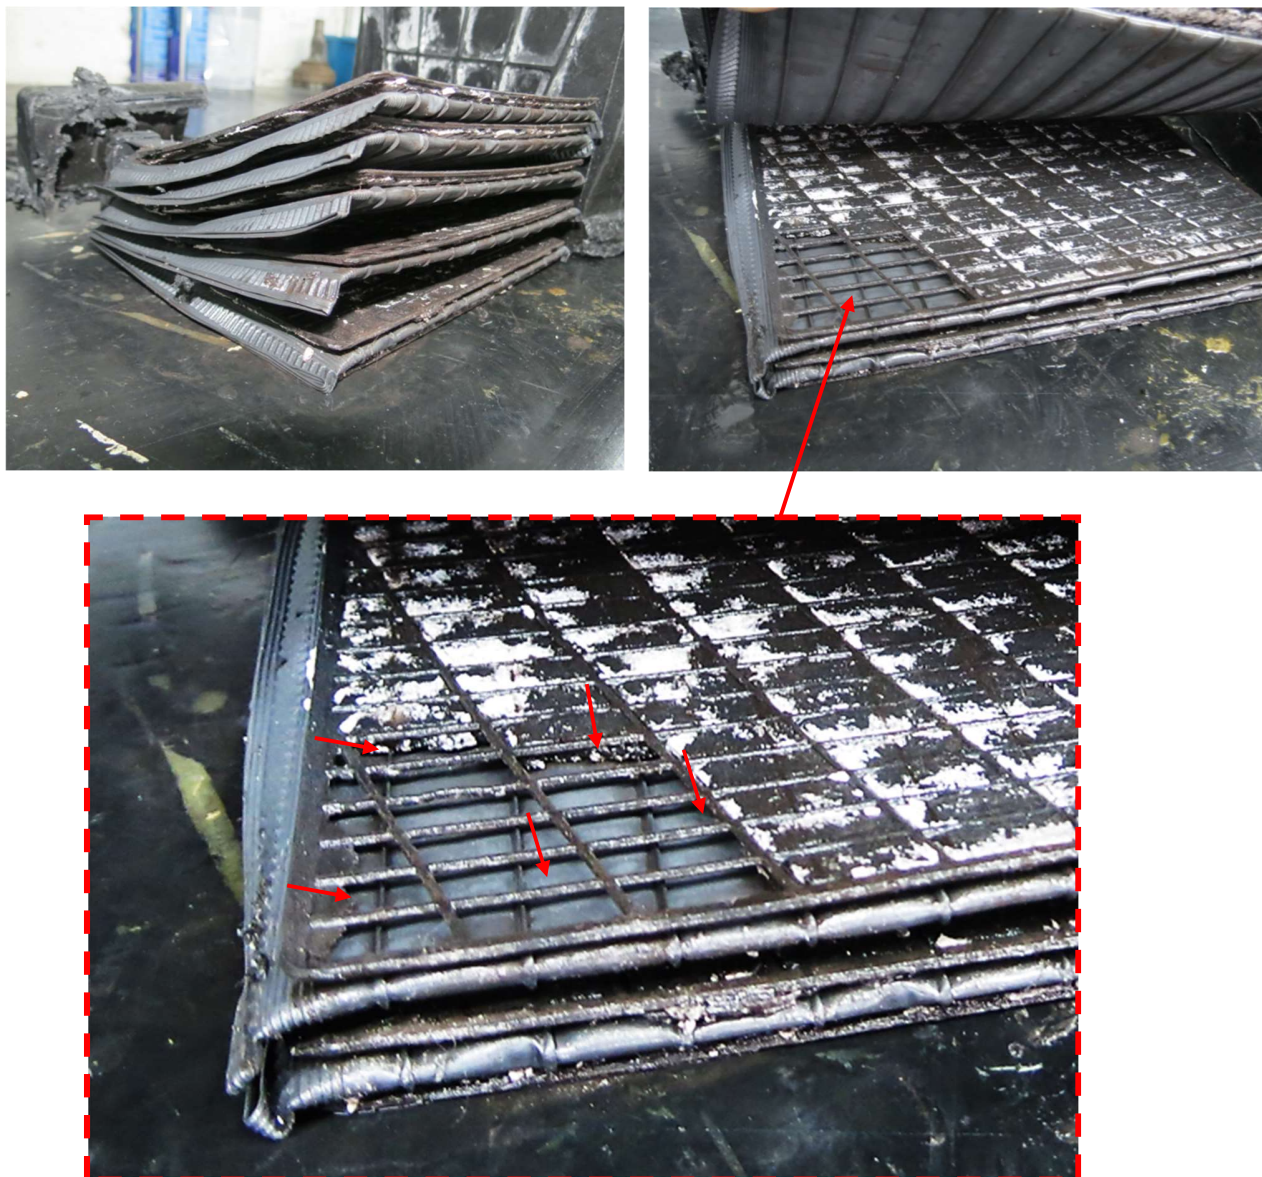
**Figura 57 e 58 – Setas vermelhas** mostram anormalidades técnicas por descolamento das placas de chumbo do vaso positivo, evidenciando a degradação e ruptura parcial da estrutura. Fonte: Acervo pessoal.

- Perda de material ativo (observa-se um pó branco na superfície), reduzindo a capacidade da bateria de gerar eletricidade;
- As grades de chumbo estão deformadas e tortas, provavelmente devido ao calor excessivo, uso intenso ou sobrecarga;
- A estrutura interna está exposta e possivelmente corroída, o que pode causar curtos-circuitos e diminuir a eficiência da bateria;
- As placas estão desalinhadas e amontoadas, indicando que a bateria sofreu um colapso interno.

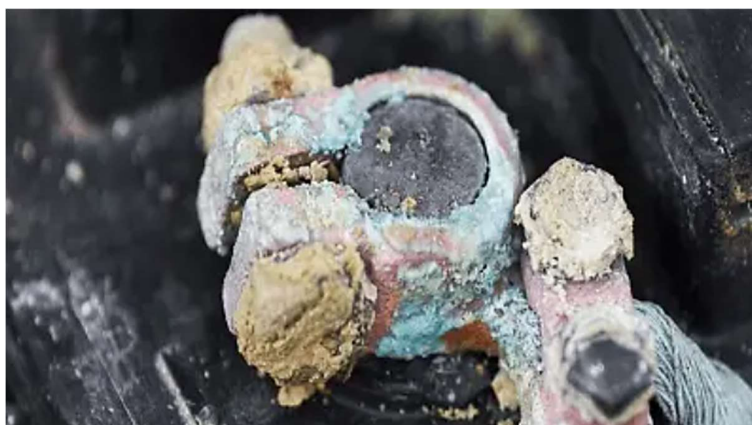
A **Figura 59** mostra o zinabre: uma crosta azul-esverdeada nos terminais da bateria. É importante desligar o veículo antes de limpar.

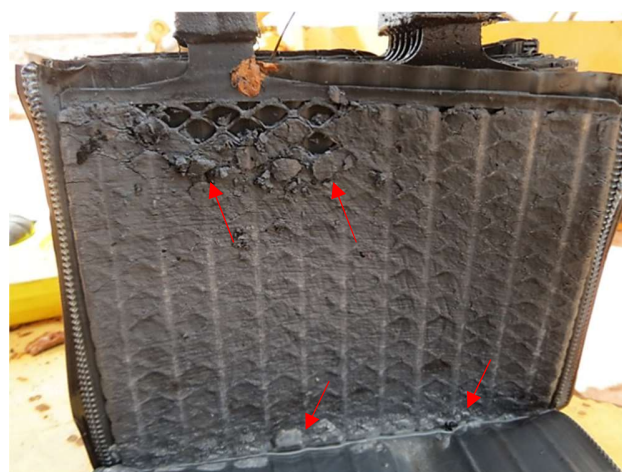
**Figuras 64 e 65** - Fragmentação da placa negativa de chumbo, o que promove o curto-circuito interno. Fonte: Acervo pessoal.

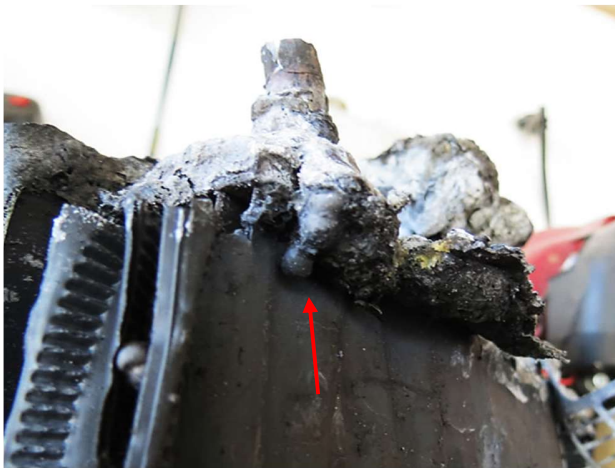
**Figuras 68 e 69** - Formação de cristais de sulfato de chumbo em placas internas, indicando sulfatação avançada e curto-circuito. Fonte: Acervo pessoal.

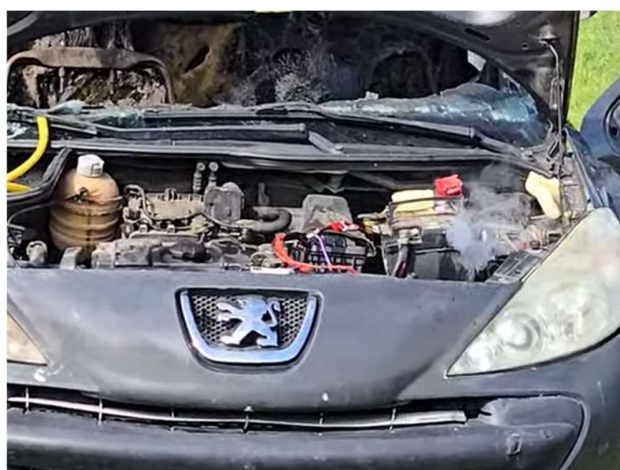
**(Peugeot 206, com queima parcial): Figuras 70 e 71** - Neste veículo, que já apresentava queima parcial, mas com o motor íntegro, foram realizados testes com curtos-circuitos no motor e danos na bateria de chumbo ácido, gerando hidrogênio

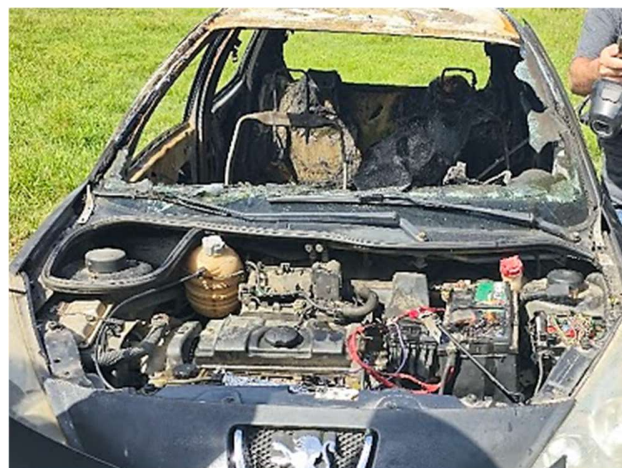
(Peugeot 207 SW ano 2012 e 206): **Figura de 72 a 75** - Foram realizados diversos testes forçados com curtos-circuitos, inclusive com o uso de uma bateria de maior capacidade que a original. Nesses testes, foi possível identificar que a bitola do cabo e dos materiais próximos (como borrachas e plásticos), ocorreu a geração de chamas que se manteve por um longo período e na sequência a carcaça da bateria entrou em combustão, gerando ignição. Fonte: Acervo pessoal.

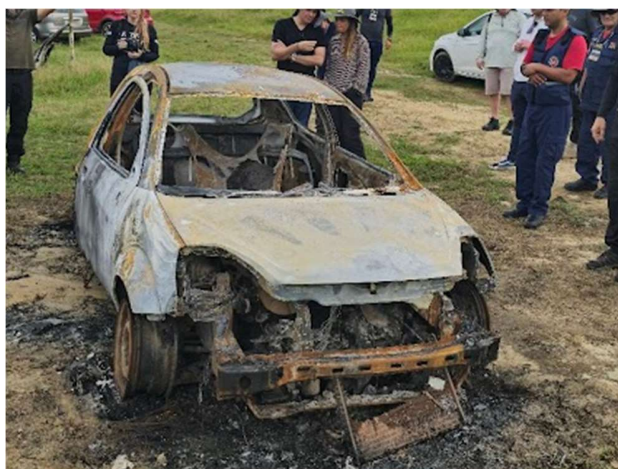
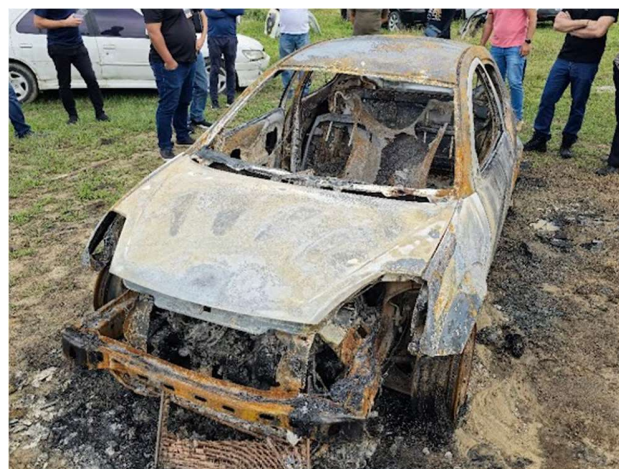
Para verificação de padrão de queima de forma geral, um veículo Ford ka foi incendiado sem utilização de material acelerante para verificação de danos específicos em acumulador de energia/bateria:

**Figuras 76 e 77 - Veículo Ford Ka com danos por queima. Fonte: Acervo pessoal.**

Durante o processo de queima foi dada atenção específica à região do acumulador de energia (bateria), onde foram constatados danos térmicos compatíveis com exposição direta à fonte de calor e propagação subsequente, sem evidências de explosão ou ignição autônoma do referido componente. O experimento foi documentado em vídeo e acompanhado por testemunhas técnicas para fins de validação dos resultados.

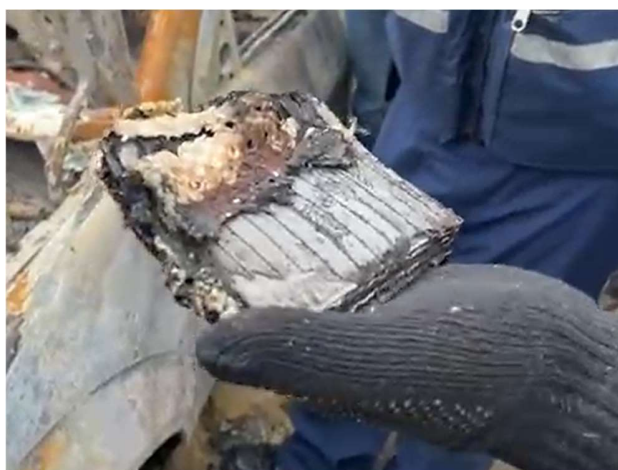
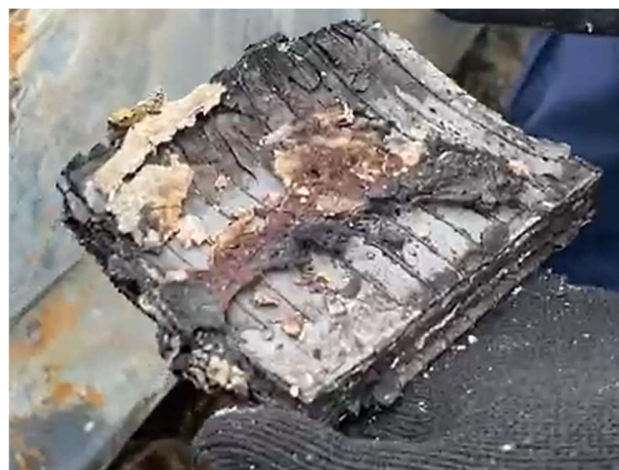
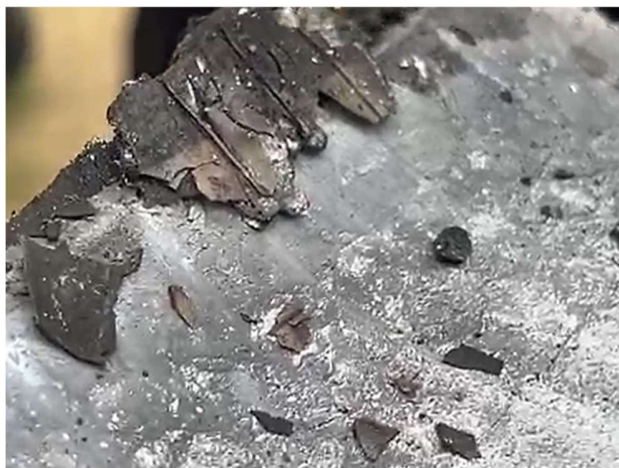
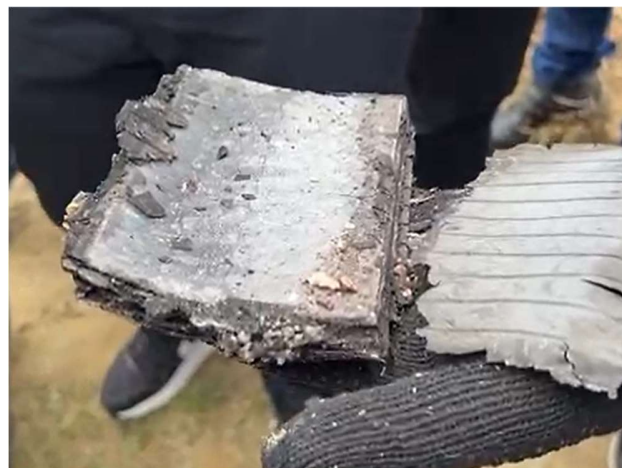
**Figuras de 78 a 81** - Mostram partes internas das placas de chumbo da bateria, após queima total do veículo; apresentam fusão, curto-circuito interno e formação de contaminantes. Fonte: Acervo pessoal.

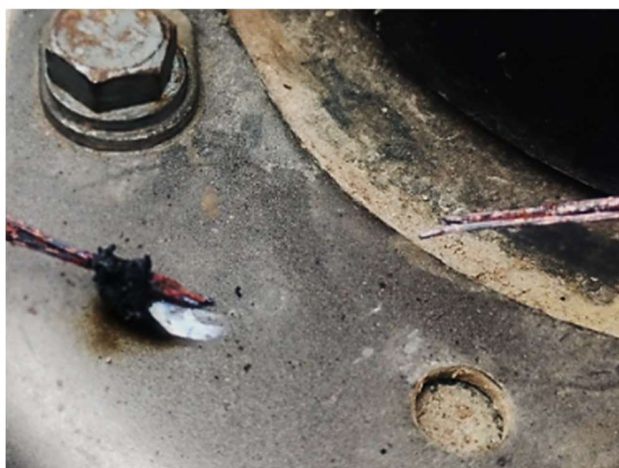
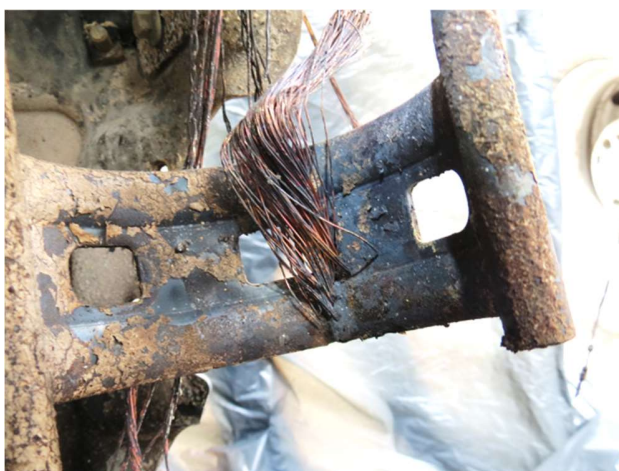
**Figuras de 82 a 85** - Teste foram realizados na fiação, para verificação da capacidade de aquecimento por resistência, condução e ruptura por arco, ocorrendo danos no isolamento e a perda de propriedades físicas materiais, gerando traço de fusão. Fonte: Acervo pessoal.

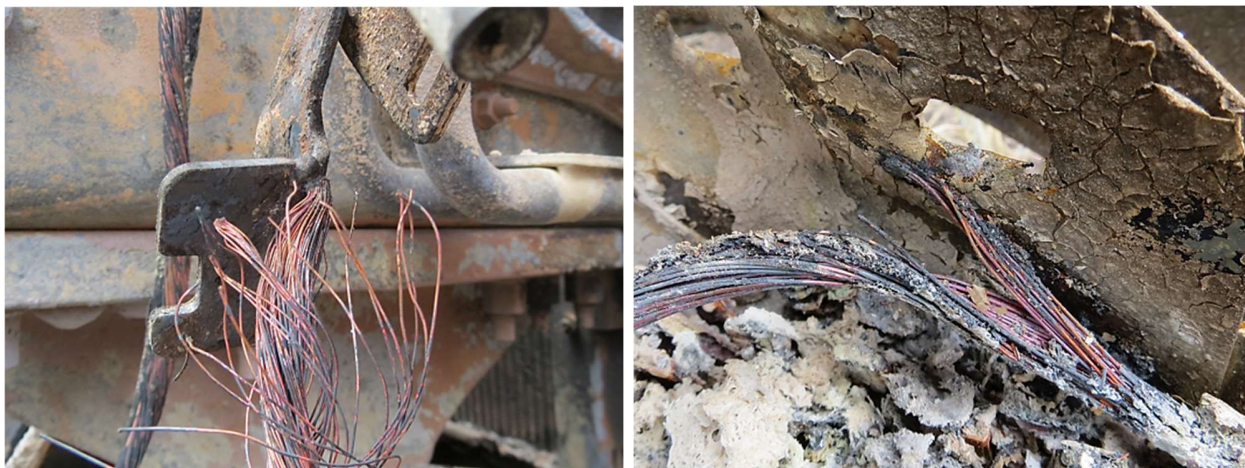
**Figuras de 86 a 89** - Mostram fiações positivas adversas com anormalidades técnicas por curto-circuito, por contato a massa/negativa, gerando traço e pérolas de fusão, conforme preconiza NPFA 921 / 304 e 308. Fonte: Acervo pessoal.
